越前中央山地の地滑り事例

伊藤政昭*・本多秀夫*・天形敏男**

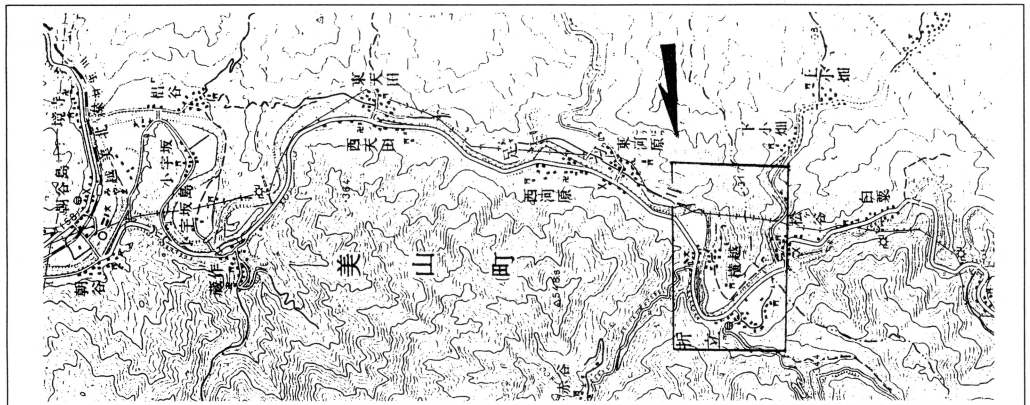
図2 足羽川流域における地滑り発生地の分布と崩壊の実態

地滑り発生現地(図1)は、凡そ10000m²以上におよぶ土石の崩壊岩塊を生じ、道路を遮断して足羽川に流出している(図2、図版I-1)。地滑り発生時の滑り面には、鏡肌が顕著に見られ(N25E 60~70NW)地滑り面は急傾斜の流れ面となっている(図版I-2)。滑落面の地質は、冠頂部分では閃緑岩、中央や下部では角閃雲母カコウ岩類となっている。滑落面の側壁は一方では柱状節理の発達した粗粒カコウ岩で(図版I-3)、他の一方は閃緑岩とこれを入しているカコウ岩類である。閃緑岩と下部のカコウ岩との接触面では、板状の節理が著しく発達している。

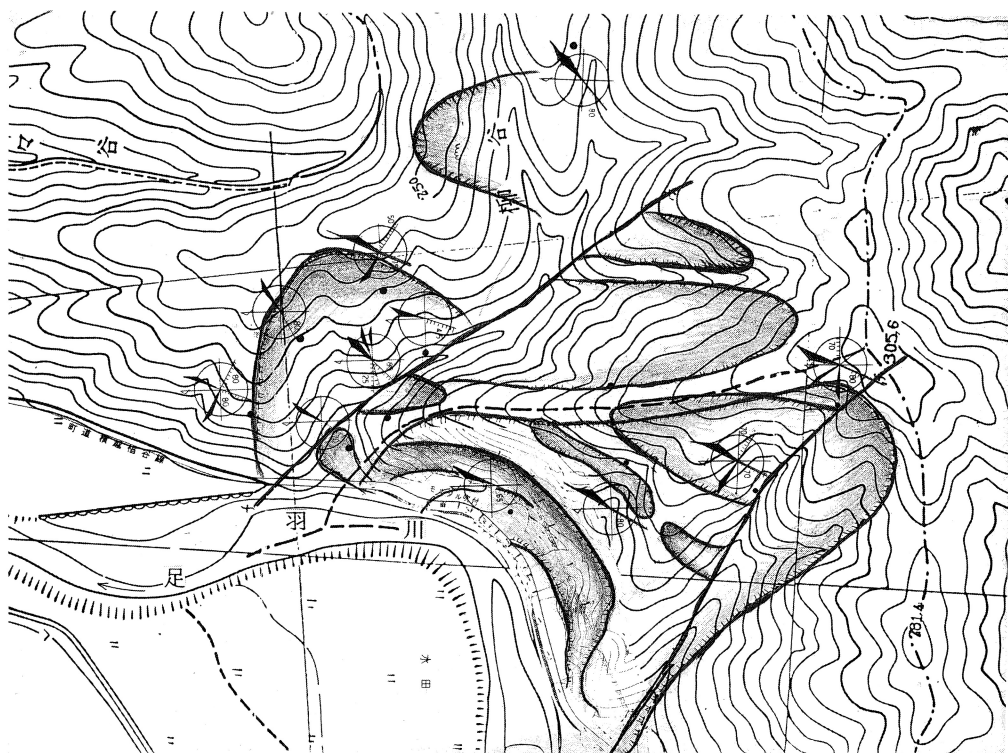
図3 地滑り崩壊地と主節理系

しかし、これらの現象は滑落崖に限らず、この地滑り地域全域の岩類の崩壊面に見られる特徴である。滑落崖には、地滑り発生前後の亀裂や割れ目が複雑に見られるが、地滑り発生の要因となった規則的な節理系も存在している(図3)。

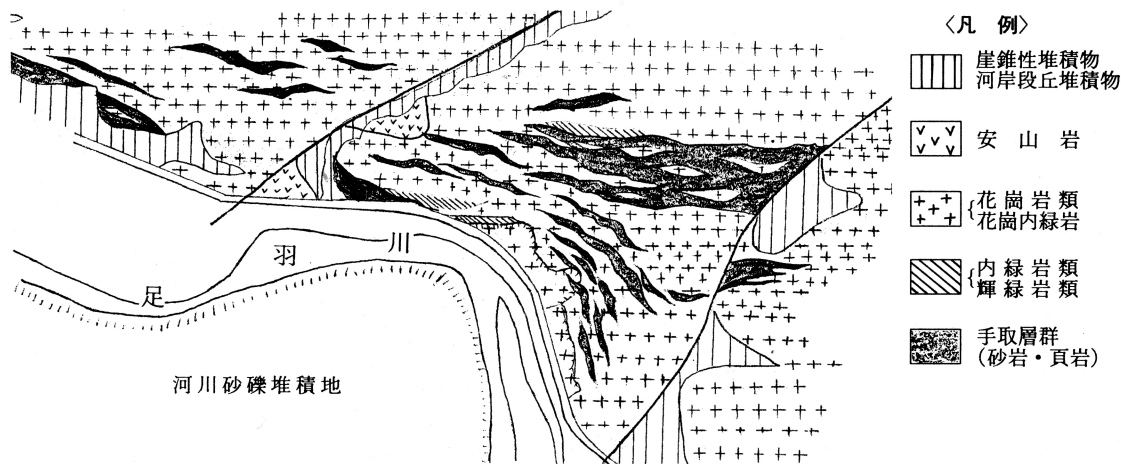
図4 地滑り地域の地質

山岩、流紋岩類が見られる(図4)。

砂岩・頁岩は中生代であるという根拠はここでは確認していないが、北部地域の手取層群の分布から判断して、対応層と考えている。閃緑岩は変質して分布範囲も限られている。この閃緑岩は砂岩・頁岩の手取層群の見かけ上、上位のものと、カコウ岩の上位に分布するものが存在して、カコウ岩がこの閃緑岩を貫入して変質をあたえている。安山岩は断層に沿って分布し、灰黒色堅固でカクセン石の微班晶が見られるが規則的な節理が発達して、フロー型より貫入、ドーム状の形態が野外踏査から考えられ、貫入時期についてはさだかでないが、産出状況から見て新期な安山岩ではないかと予想される。流紋岩の分布は極めて限られているが、小ブロックでカコウ岩上に直立した産出状況である。この他に小貫入岩と変質安山岩等がカコウ岩上に極めて薄く剝離した状態で存在している。

当地域にはカコウ岩が広く分布して基盤をなし、そのカコウ岩を貫入して分布している岩類は安山岩だけであり、その他の岩類は全てカコウ岩上に薄層な状態で、散在的で不連続な分布をなしている。この薄層な残留岩類とカコウ岩との境界は、時に鏡肌の滑り面を有して接したり、高角度や

低角度の断層，さらには，板状・柱状の節理や割理によって境界をなすことも多い。

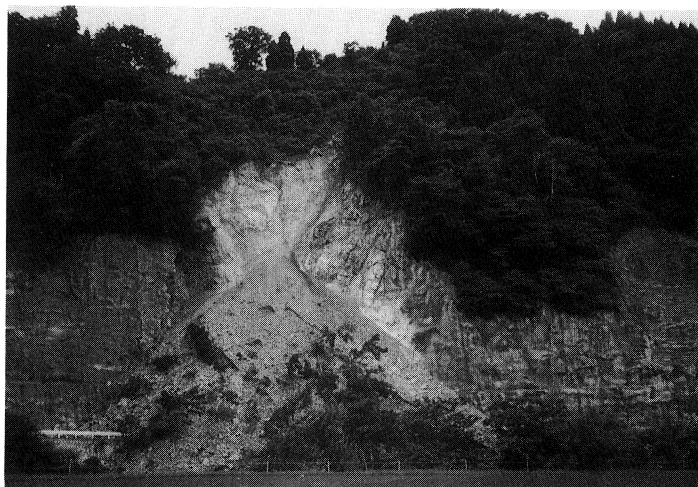
図版 I

1万㎡にもおよぶ土塊を滑落させて足羽川に進入した地滑りの光景

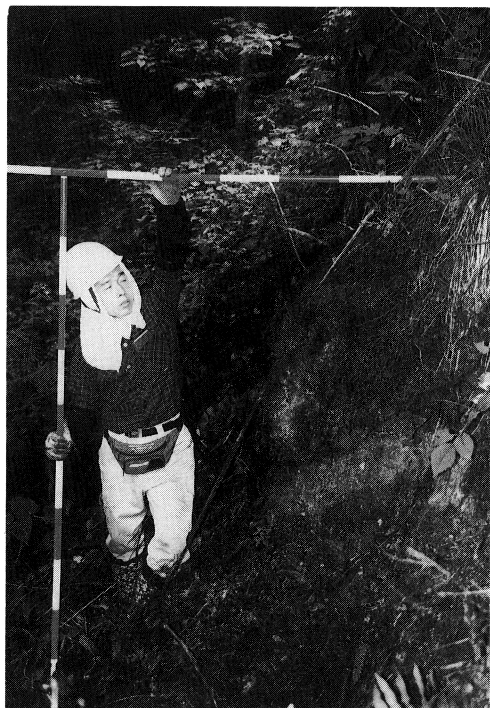
図版 II

落差の大きい滑落崖

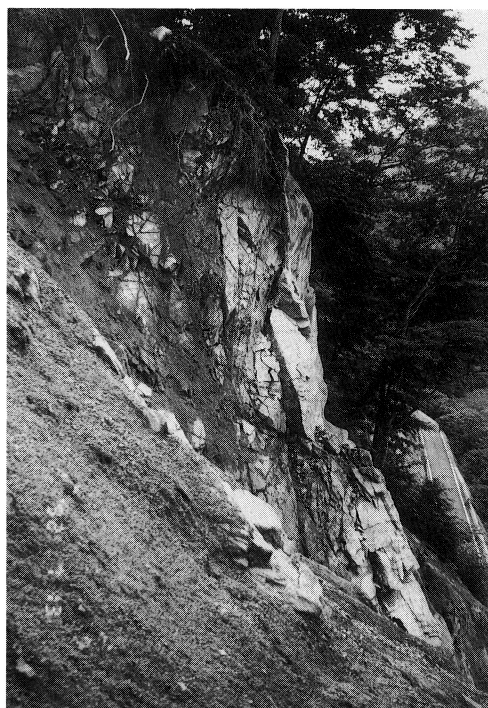
図版 III

地滑り地の側壁の花崗岩の柱状節理とクラック
