平成16年7月の福井豪雨の堆積学的側面 (足羽川中流部における浸食, 運搬, 堆積作用)

服部 勇*・山本 博文**

Sedimentological Aspects of Fukui Heavy Rainfall on July 18 of 2004 (Erosion, transportation, and deposition of debris in the mid-stream area of the Asuwa-river)

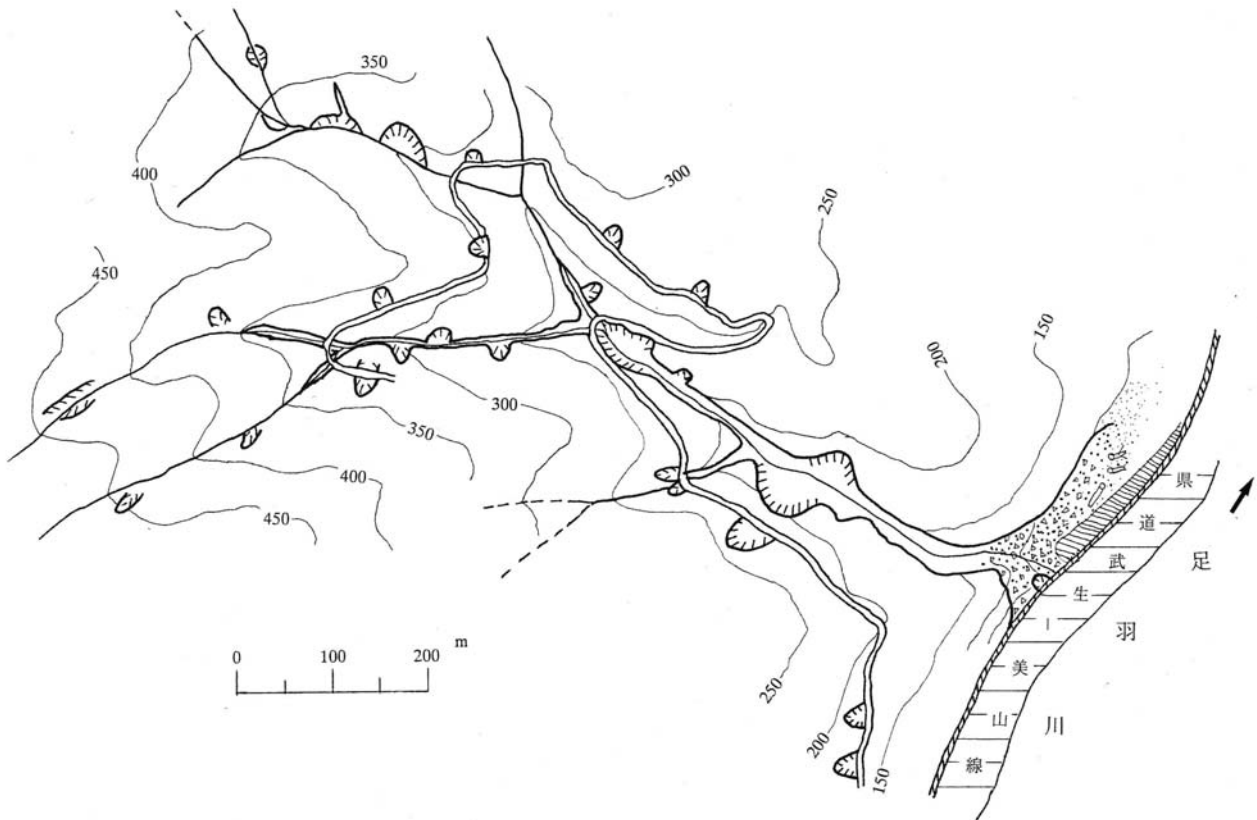
今回の豪雨による山地部での浸食は規模の小さいものが多かった。空中写真で見ても、大規模な地入りや崩壊・崩落は認められず、渓流に堆積していた土石が流出しただけであった。そのため、遠くから見ると、岩盤が露出した渓流が“爪による引っ掻き傷”のように見える。その中で最大規模の土石流が西河原のやや北の沢で発生した（図2）。写真1は、その渓谷の状態である。側岸の下部2～3mが浸食され、岩盤が露出している。倒れかけた杉の根元1mの樹皮がめくれているので、ここでは、その高さまで土石流が達したことが分かる。この渓流の足羽川への出口では多量の土石が堆積し（写真2）、一部は足羽川の対岸まで達している。おそらく不完全ながら一時的な河道閉塞が発生したものと推察される。

図2 西河原の土石流発生溪谷の調査図．土石流は、溪谷に堆積していた土石に加えて、溪谷の両側で発生した多数の小規模な崩壊により供給された土石を集めて足羽川に流れ込んだ．林道沿いにも小さな崩壊が多数発生している．

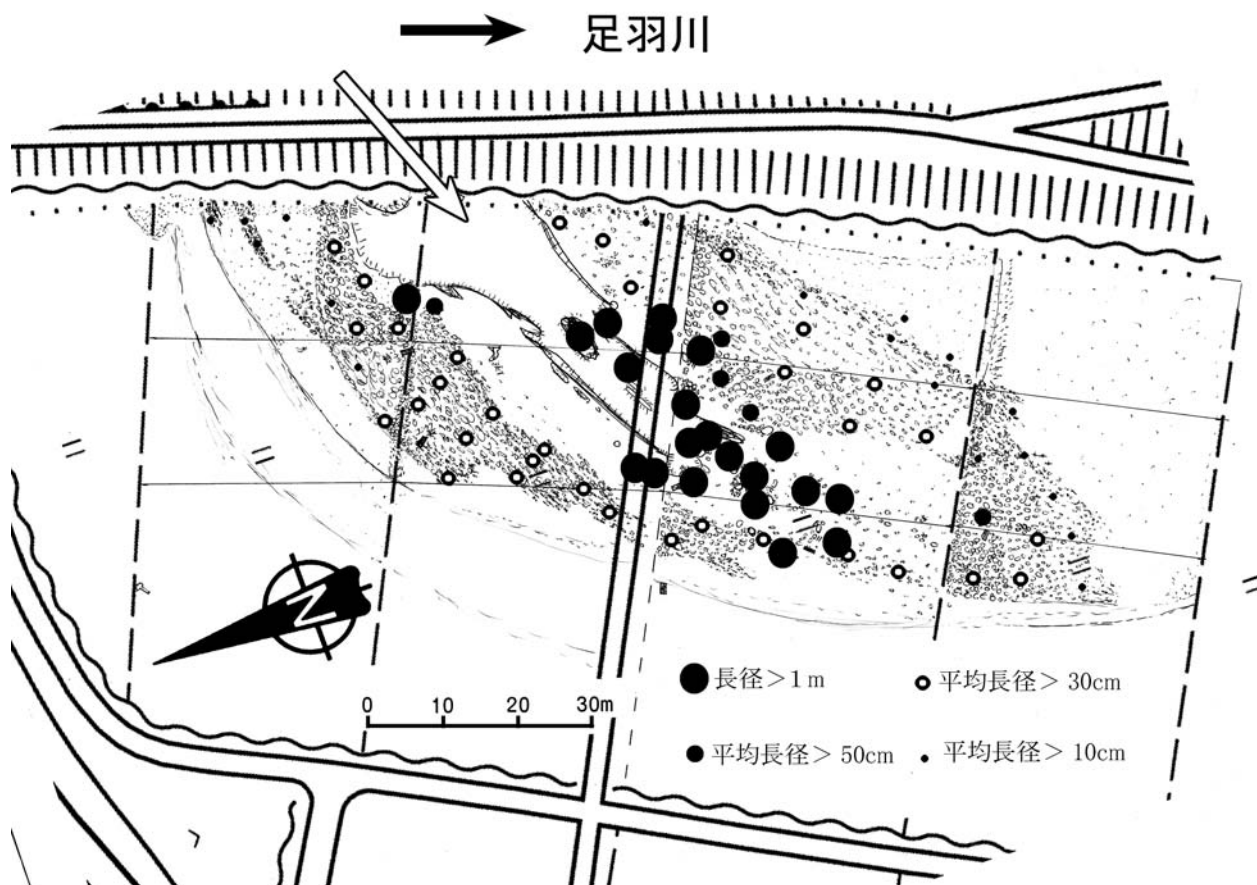
激流の両側の礫の堆積域では、礫による自然堤防ができています（写真11右側、写真13）。この礫の堆積状況を示したスケッチが図3であり、そこには残された礫のサイズも示されている。これら礫は大変分級がよ

図3 足羽川（図の上部を左から右へ流れる）の破堤により、美山町高田の谷底平野に流れ込んだ巨礫群および礫の舌状分布。流入中心部では田圃の基底が浸食されている。浸食部の周り、特に先端部に巨礫が堆積し、その両脇と先端部に大礫、中礫、小礫という順に堆積している。砂、泥は更に先端部（南西部）に運ばれている。平均長径は、各地点で大きい方から8個の礫の長径の平均。黒矢印は足羽川の流れの方向、白矢印は堤防が破堤し、土石の流れ込んだ方向。

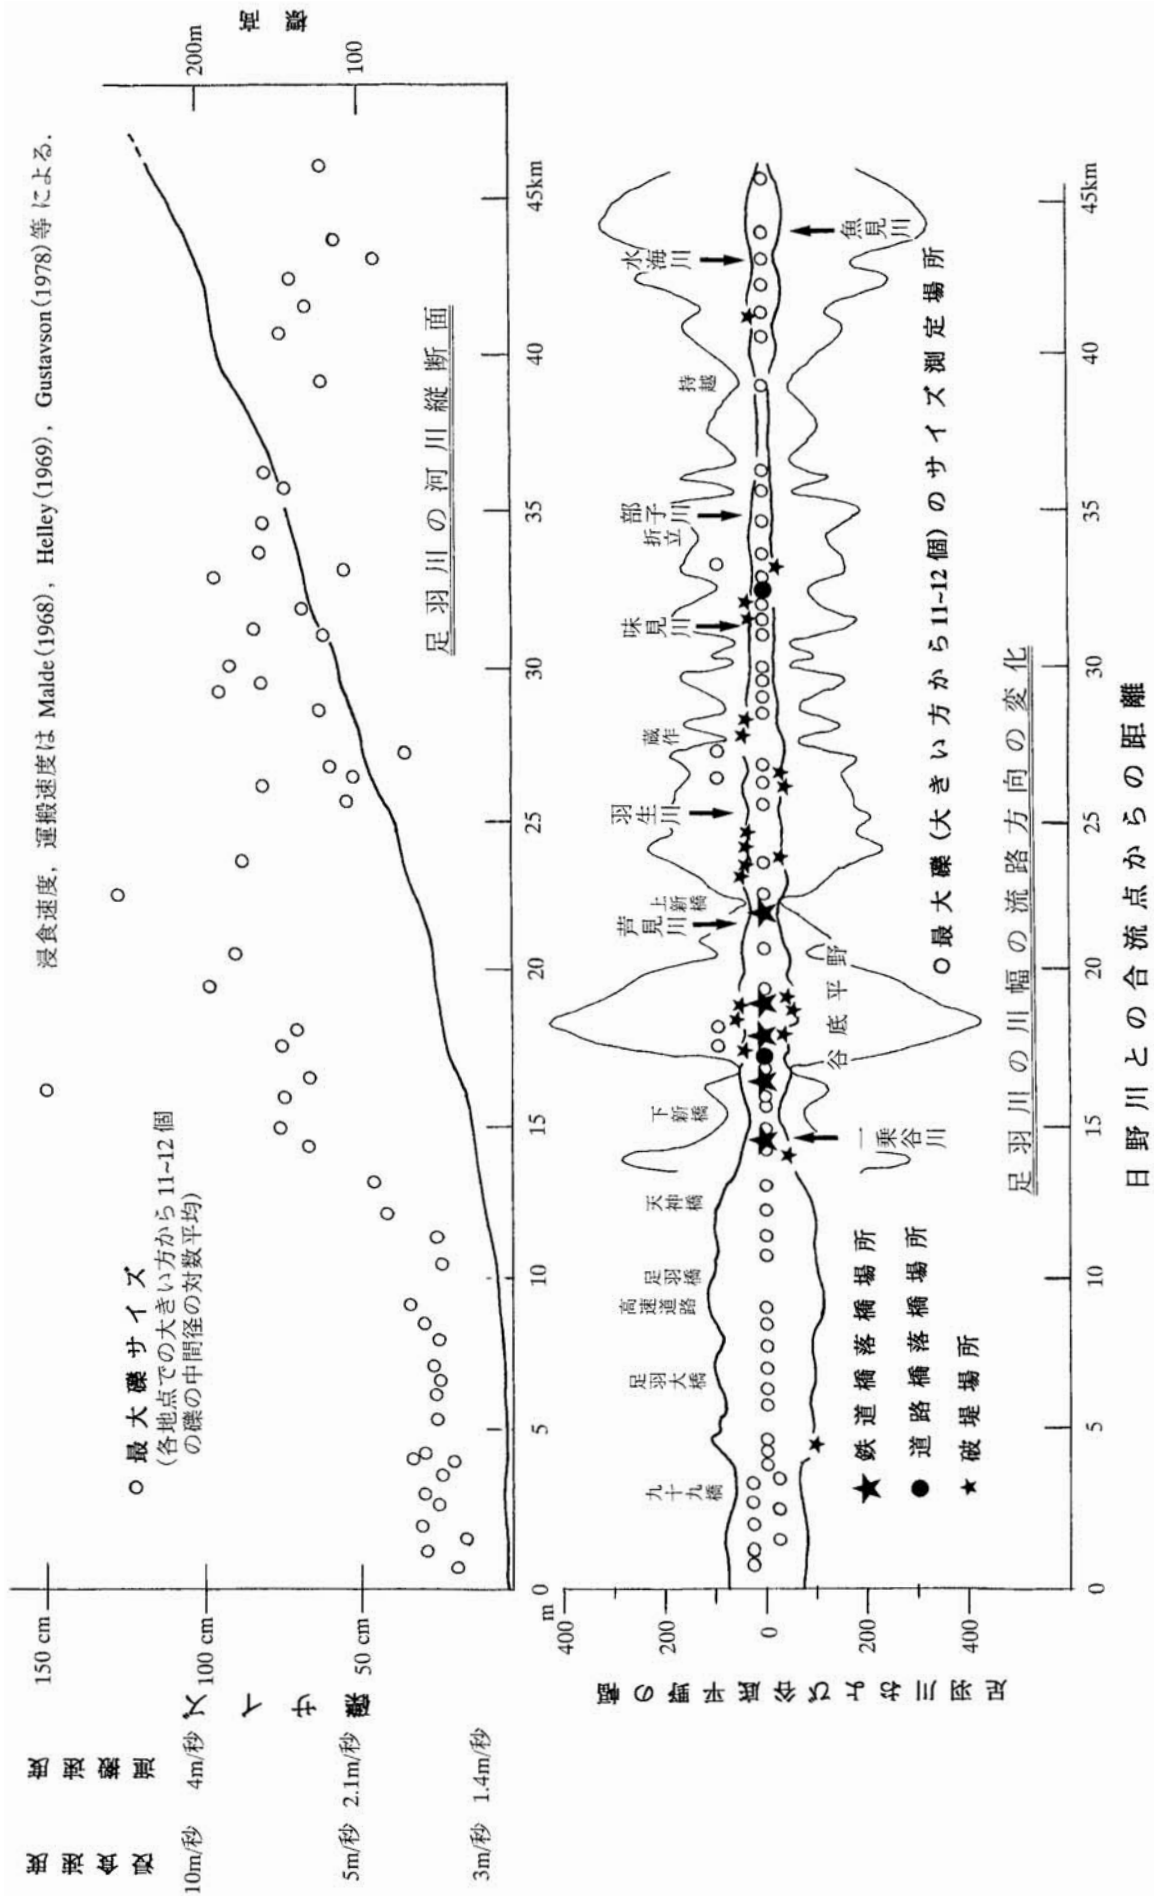
図4 足羽川中流域の河川縦断面曲線(上)と河川幅、谷底平野の分布(下)。足羽川は直線化してある。河川幅、谷底平野の幅は拡大してある。図中に、鉄道橋落橋場所、道路橋落橋場所、破堤場所、それに足羽川により運ばれた礫のサイズの測定場所とサイズが示されている。

してある）から2.1m/sと計算されたが、この値は、運搬流速に近い。川幅が狭くなる福井市部では3から4m/sの流速が推定されている。礫から推測される浸食流速の最大値は、下新橋近くでの約15m/sと上新橋近くの約12m/sである。この2地点は、足羽川の川幅が最も狭くなる地点であり、流速が上がっても不思議ではない。この2地点を除いても、浸食速度は10m/sに達することがあったと思われる。実際の山間部での土石流速度や洪水速度の測定例は少ないが、高橋（2004）の教科書によれば、奥田ら（1980）は、上々堀沢（長野県）での土石流（1979年9月）で、表面速度6m/s、ワイヤーセンサーによる測定結果としての先端部の流下速度は3m/sを測定した。Major and Iverson(1999)は大規模水路実験で土石流を発生させ、その時発生した段波の速度は10～12m/sであった。中国蒋家溝の土石流の先端部の速度は10m/sに達した（Suwa et al., 1997）。これらの値は、今回礫サイズから推定される浸食流速に近く、今回の中山間部の泥流はこれらの土石流に比較できるような流速を持っていたことを示唆する。

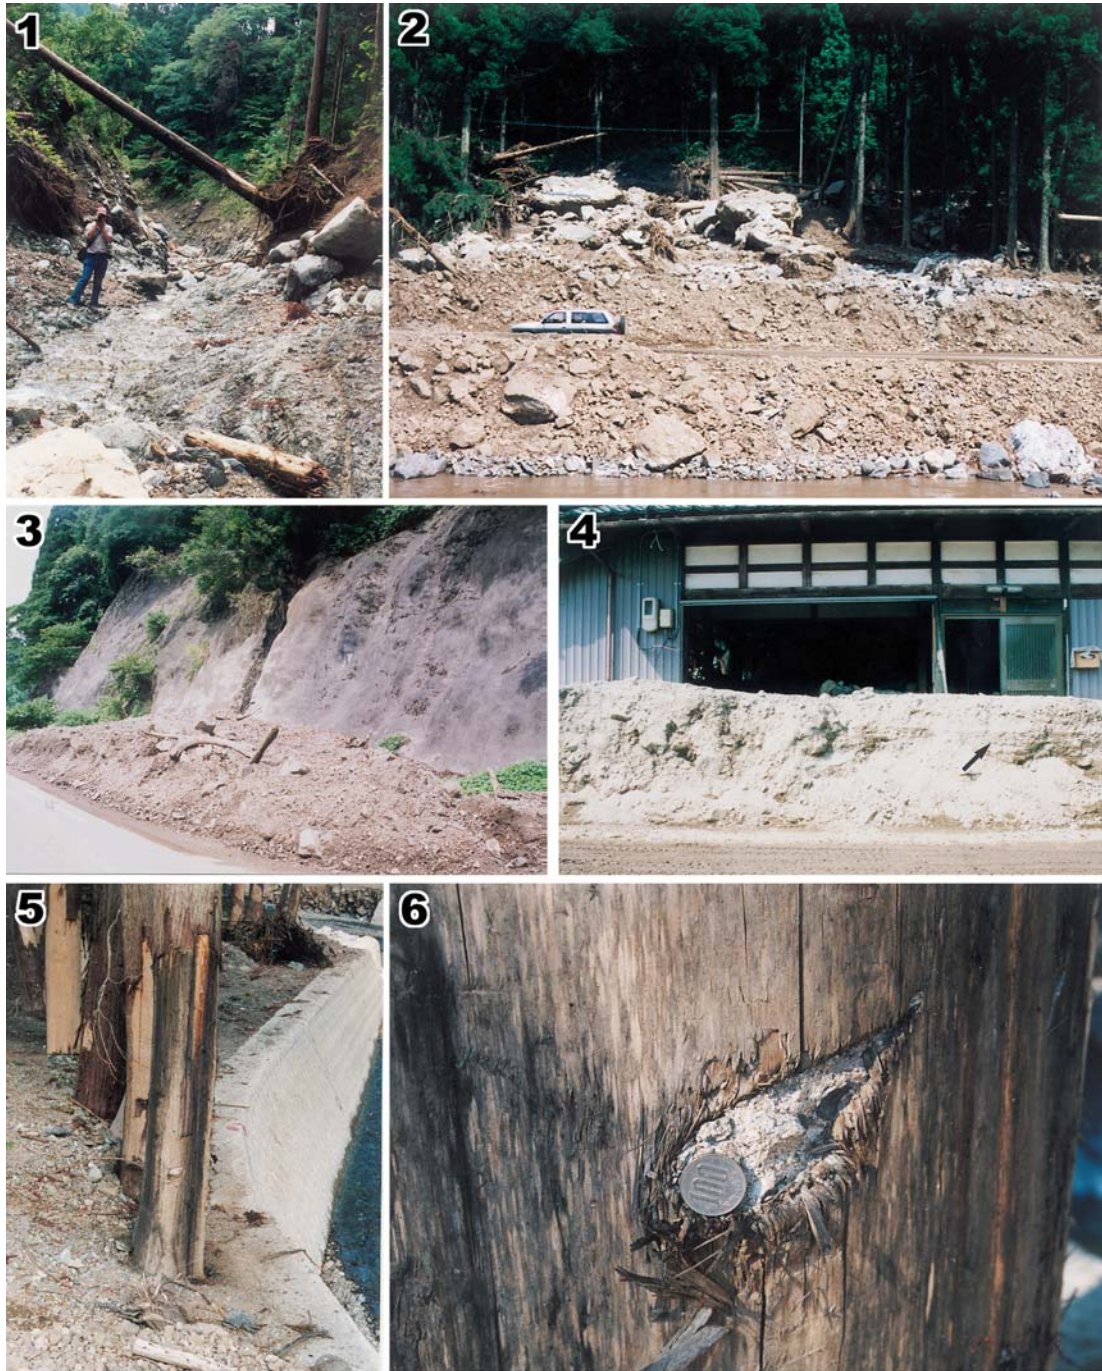
小溪流からの土砂排出は渓流出口が小さくても、道路を寸断する程度の量の土石を排出しうる。写真3の中央部に幅1mほどの渓流出口が存在する。その出口から排出されたと思われる土石が崖下に大量に堆積している。渓流そのものの規模が小さくても、それでも被害が発生する恐れがあることを示す。

渓流から流れ出た土石は渓流勾配が緩くなる場所に堆積する。そこに集落があると、その集落は被害を受ける。写真4は住宅に入り込んだ土石を示す。住宅内では、最大サイズ1mに達する巨礫が床上1mの高さまで堆積している。土石堆積物にはほぼ水平にラミナが発達するので、短時間内ではあるが、流れによる土石の運搬能力に変動があったことを示し、そのために、この住宅は徐々に埋もれていき、倒壊を免れたのである。

右側には高さ2.5m程の護岸壁がある．護岸上部には樹皮のめくれた杉が立っている．手前の杉の中央部が写真6に写っている．樹皮がめくれた樹幹に長さ10cm、幅3cmほどのコンクリート破片が突き刺さっている．奥行きは不明であるが、数cmはあるであろう．恐らく、大きなコンクリートブロックの角が杉の木に衝突し、先端部が樹幹に突き刺さり、ブロック本体は折れ、分離し、流され、杉の幹に入り込んだ破片だけが残されたものと推察される．

写真1：美山町西河原において土石流が発生した渓谷．岩盤から高さ5mほどの所までに存在した土石が流されている．杉の樹皮の剥がれから土石流の高さが判断できる．

写真2：美山町西河原で発生し足羽川（手前の川）へ到達した土石流．土石流により運ばれた巨礫が足羽川対岸に到達している．

写真3：コンクリート吹きつけの間に存在する幅50cm程度の谷の出口から流れ出た土石．（池田町水海）

写真4：高さ1mを超えて住宅を埋め尽くした土砂．土石堆積物には水平なラミナが発達している．（美山町蔵作）

写真5：護岸壁の高さを超え流れた土石流により，樹皮がめくれた杉．手前の杉の高さ1m程の所にコンクリートがめり込んでいる．

写真6：杉にめり込んだコンクリート破片．杉の樹皮がめくれた後にコンクリートが突き刺さった．

今回の中山間地の水害では、直径1mを超える礫が最大秒速10mで流れ下ることが判明した。また、浄教寺町で見られたように、コンクリート片が杉に突き刺さっているの、その衝突力は相当なものである。これら巨礫が河川の側壁や橋脚に衝突するので、今後の河川の安全対策にはこのことも考慮する必要がある。

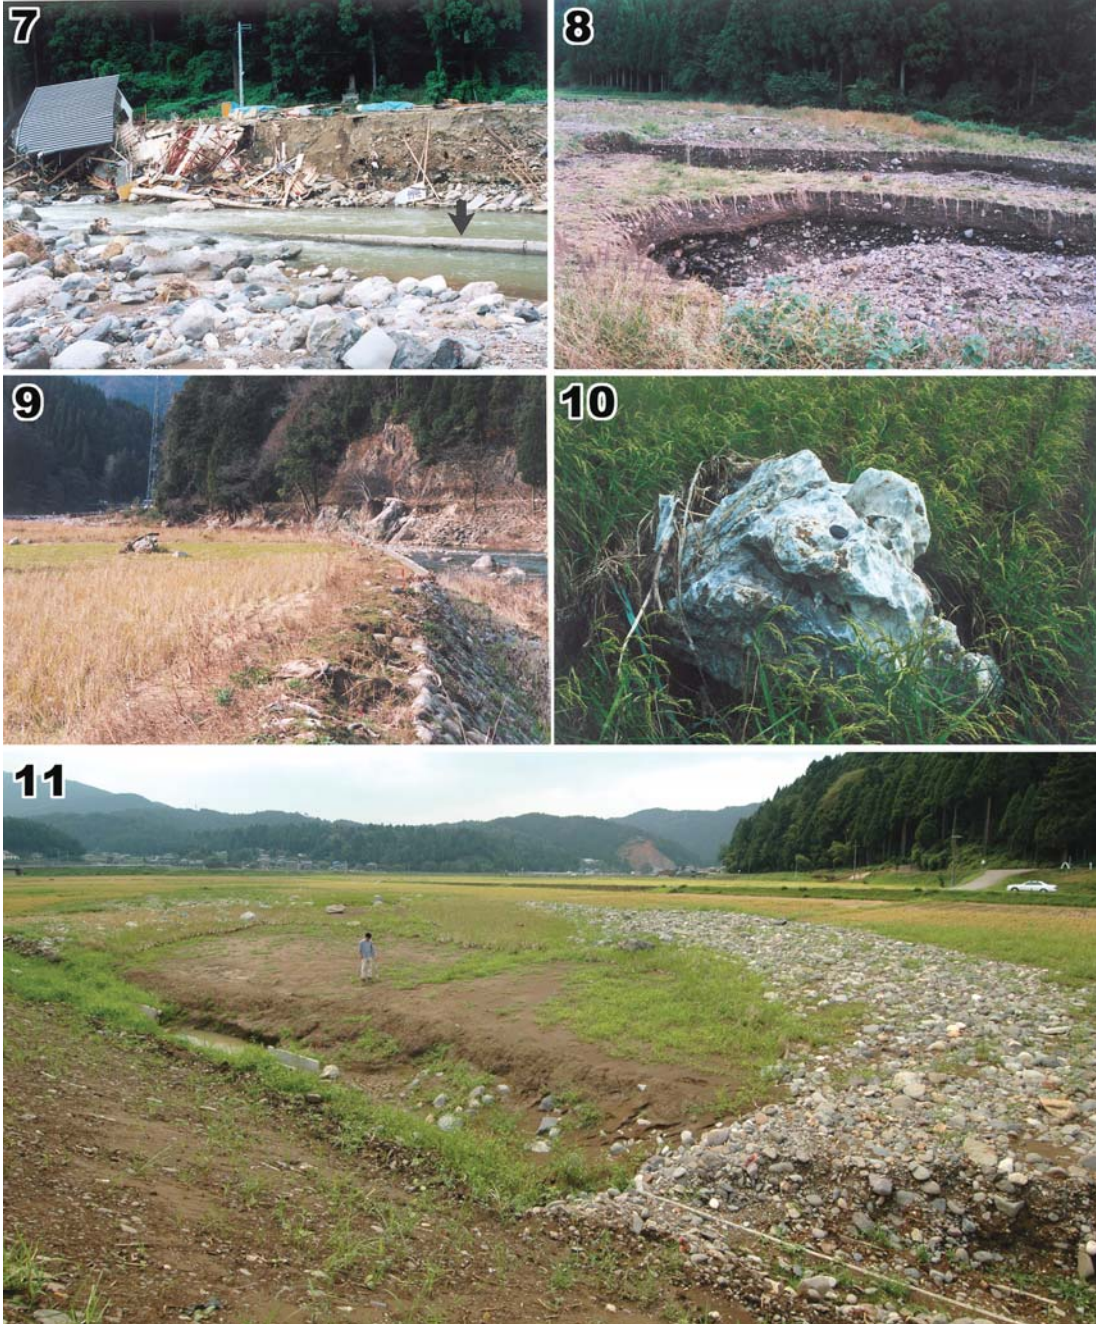
足羽川中流部では、上流部からの河川水に、側方から供給された渓流水を加えて、激流となった．激流により、河岸が激しく浸食された．写真7は浸食された足羽川護岸壁を示す．写真の中央のコンクリート仕切り（矢印）から奥は田畑および国道であり、コンクリート仕切りの手前が本来の足羽川であった．すなわち、足羽川の流路が攻撃斜面側へ移動したことを示している．

そこから浸食が始まる．田圃の地表面近くは粘土質であり、また稲の根などがあり、比較的強固であるが、表面から20cmも入ると、締まりの悪い土石であり、浸食に対して無抵抗である．そのため、下の方からえぐられ、上部が落下するという方式で浸食がすすむ（写真8）．この場合、浸食は下流側から上流側へと進行する．

足羽川に沿って多くの谷底平野が発達する．谷底平野の田圃は足羽川河床より2mほど高いところにある．足羽川の現水路とは低い護岸壁やあるいは堤防で区切られている（写真9）．写真9の左中央部に巨礫が存在する（この写真は11月頃撮影）．水害直後（1週間後）のこの巨礫の状態が写真10に示されている．石灰岩のこの礫の長径は135cmである（礫の上面にカメラのキャップがある）．不思議なことに周囲の稲は青々として全く倒れていない．写真9には、稲刈りをした田圃にいくつかの大きな礫が存在する．写真でははっきりしないが、これらの礫はほぼ一直線に配置している．この田圃には砂や泥が堆積していない．砂は、田圃2枚超えた先（約50m先）から堆積している．

と足羽川との間に高さ約2mの堤防（足羽川河床から約5mの高さ）がある。足羽川が溢れ、破堤し、激流が写真11の左下から中央上へ流れ込んだ。手前の方は田圃の表土（厚さ20cm程度）が浸食されなくなっている。すなわち浸食域である。その先には稲が残っており、土石の堆積もない。単なる運搬作用があった。運搬域の両側には礫が自然堤防をなすように堆積している。写真には写っていないが、運搬域の先端から奥の方に向かって砂が堆積している。流芯に沿って最初に出現する巨礫が写真12である。この巨礫は長径が170cmある。巨礫の上面は流れの上流側に向かって傾いている。一種の覆瓦構造である。巨礫の周りは田圃の表土が浸食されているが、巨礫の下には稲を残した田圃の表土が残っているので、この巨礫は田圃が浸食を受ける前にこの位置に到達した。

- 写真7：激流による側方浸食により水路が変化してしまった足羽川。写真中央のコンクリートの手前が本来の足羽川。コンクリート壁(矢印)の向こう側には田圃を挟んで、国道があった。国道沿いにあった住居は基礎部が浸食され、倒壊している。
- 写真8：田圃の上面は粘性土であり、稲の根が張っているため、田圃を流れた激流に対する浸食に対してはかなり強い。しかし、その下は砂礫であり、崩れ落ちる。そのため、下部は浸食されるが、上部は耐える。しかし、下部がなくなると、上部は落下する。このようにして、浸食崖は上流側へ後退していく。ナイアガラの滝で起きている現象と同じである。
- 写真9：美山町蔵作近くの足羽川と谷底平野。谷底平野の田圃は足羽川より2mほど高い所に発達している。今回の水害では、長径135cmの巨礫が田圃の中央に持ち込まれている。写真でははっきりしないが、田圃の中のいくつかの礫はほぼ直線上に並んでおり、水流向を示す。砂や泥はこの田圃には残されておらず、田圃2枚を過ぎてから舌状に分布していた。写真は2004年秋。
- 写真10：写真9の中央の礫。写真は水害1週間後に撮られた。巨礫の周りの稲は完全に立っており、礫が転がってきたものではないことを示す。おそらく激流の中に浮いてきたのであろう。
- 写真11：美山町高田の谷底平野に残された激流の痕跡。この谷底平野は足羽川河床より2mほど高い所に位置し、両者の間には高さ5mの堤防が存在していた。堤防を溢れ、ついには破堤を引き起こした激流は写真手前から斜め左上の方向に流れた。手前の方では、田圃の表土(厚さ20cm程)が浸食され、何も堆積していない。すなわち浸食域である。浸食域の両側や先端部では稲が残っているが堆積物はない。すなわち運搬域である。さらにその両側や先端部では、長径数10cmの礫が多数堆積している。この位置から堆積域となっている。巨礫は自然堤防を作っている(写真右側)。写真中央の浸食域に残された巨礫(写真12)の長径は135cmに達する

池田町から美山町の山間地部の足羽川両側には水田があり、遊水池の役目を果たすはずであった。しかしながら、今回、遊水池の上流側の堤防のみならず、下流側の堤防も決壊し、結果的に遊水池の中を水が通っただけであった。遊水池の役目を果たさせるためには、上流側より下流側を堅固にする必要がある。遊水池には大小様々な礫や砂が残されていた。高田地区では、礫の最大のもは長径が170cmほどある。これらの礫

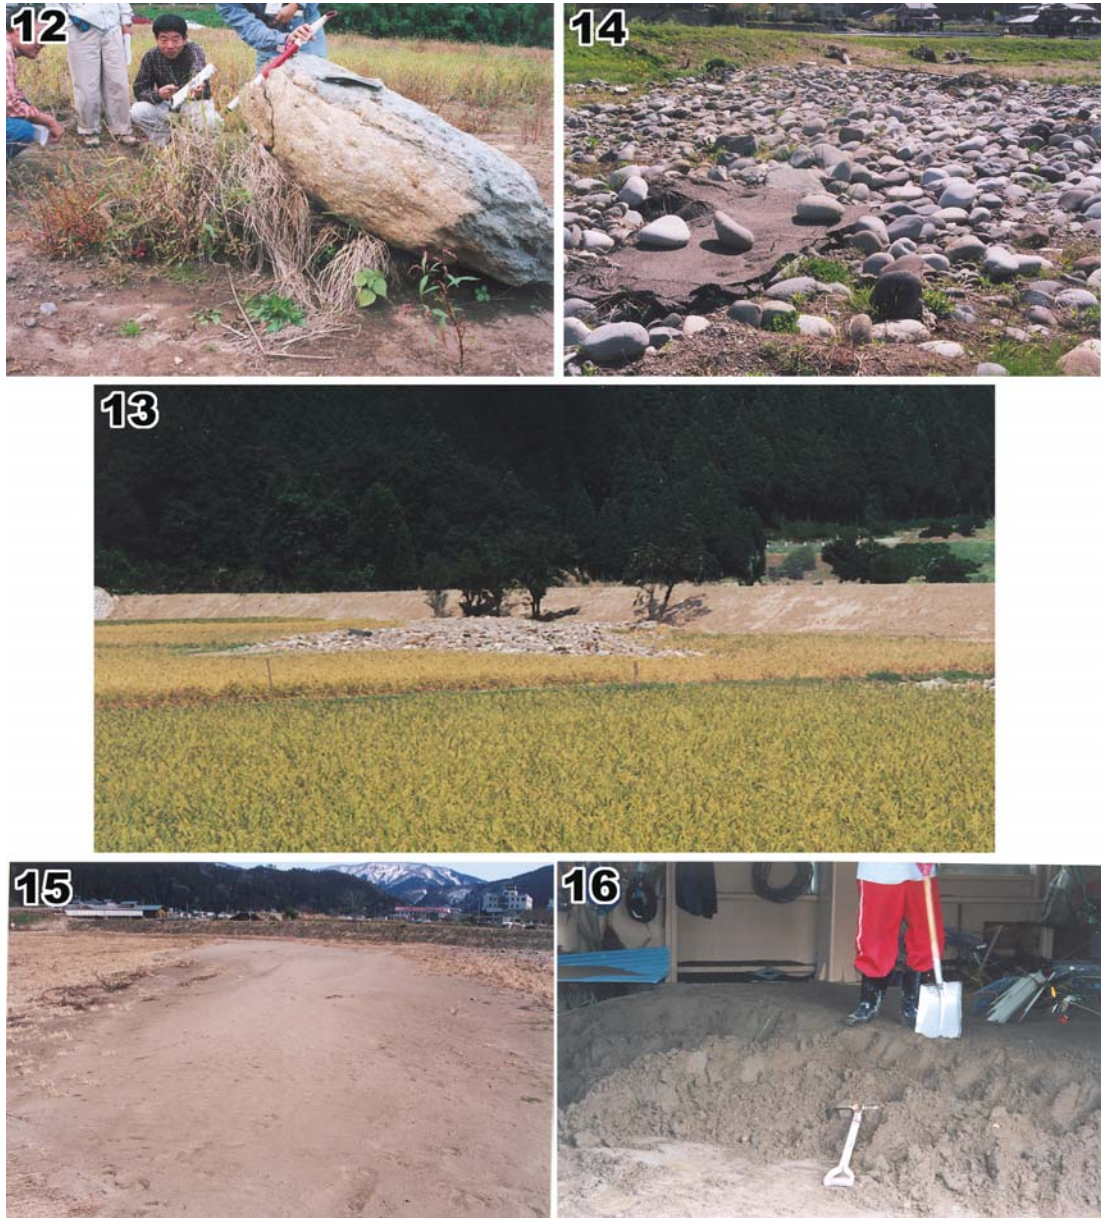
く、砂や泥を伴っていない（写真14）。砂の堆積は礫の堆積が終了してから堆積域の先端部に帯状に堆積した（写真15）。写真15に見られるように、舌状に砂が堆積しており、その両側には砂も泥も全く堆積していない。舌状堆積物の中心線付近の流速が最も速かったと考えられるので、流れに泥の成分を含んでおれば、舌状堆積物の周囲には泥が堆積するはずである。泥の堆積が見られないので、この砂が堆積する際には、流れの中で分級が起こっていた可能性がある。

足羽川が福井平野に出る辺り（天神橋）の河川両側では、足羽川から溢れた泥水が住宅地の中に流れ込んだ。住宅地は足羽川河床から2m程高い地表面にできている。住宅の底には拳大の中礫が乗っているが、これらの住宅に流れ込んだ激流は、基本的に粗粒砂を置いて行った（写真16）。砂の厚さが50cm以上あり、流水には多量の粗粒成分が含まれていた事が分かる。激流に含まれていた泥分はもっと下流まで流れ、福井市に

- 写真12：写真11の浸食域に残された巨礫。巨礫の下には田圃の表土と稲が残っており，表土が浸食される前に巨礫が到達・定置したことを示す。おそらく巨礫を浮かせてきた激流が堤防を越え，谷底平野に巨礫を落とした後に，破堤し，より強い激流が流れ込み，田圃の表土を浸食したのである。
- 写真13：谷底平野に残された礫の自然堤防。写真11の右側の部分。奥に補修された堤防が見える。
- 写真14：谷底平野に残された礫。分級がよく，礫のサイズが揃っているだけでなく砂や泥は存在しない。流されてきた舗装アスファルトの上に直径50cmを超える礫が乗っている。
- 写真15：谷底平野に堆積した礫部の先端に分布する舌状砂質堆積物。舌状部の長さは200mに達する。舌状堆積物の両側には何も堆積していないので，流れ下った水には砂を含む部分と含まない部分とが存在したことを物語る。
- 写真16：足羽川が福井平野にでる寸前である前波町の民家の車庫に堆積した1m近い高さの砂。この地点では拳大の礫が底の上に泥と一緒に残されていた。泥の部分はさらに流され，洪水となった福井市内に堆積した。
