平成29年台風第21号による足羽山・八幡山・兎越山の倒木調査

Survey of fallen tree caused by '17-21 typhoon in Mt. Asuwa, Hachiman and
Osagoe in Fukui City, Fukui Prefecture

(要旨) 平成29年10月16日にカロリン諸島で発生した台風第21号は、福井県に22日夜遅くから23日未明にかけて最も接近し、記録的な暴風と大雨をもたらした。

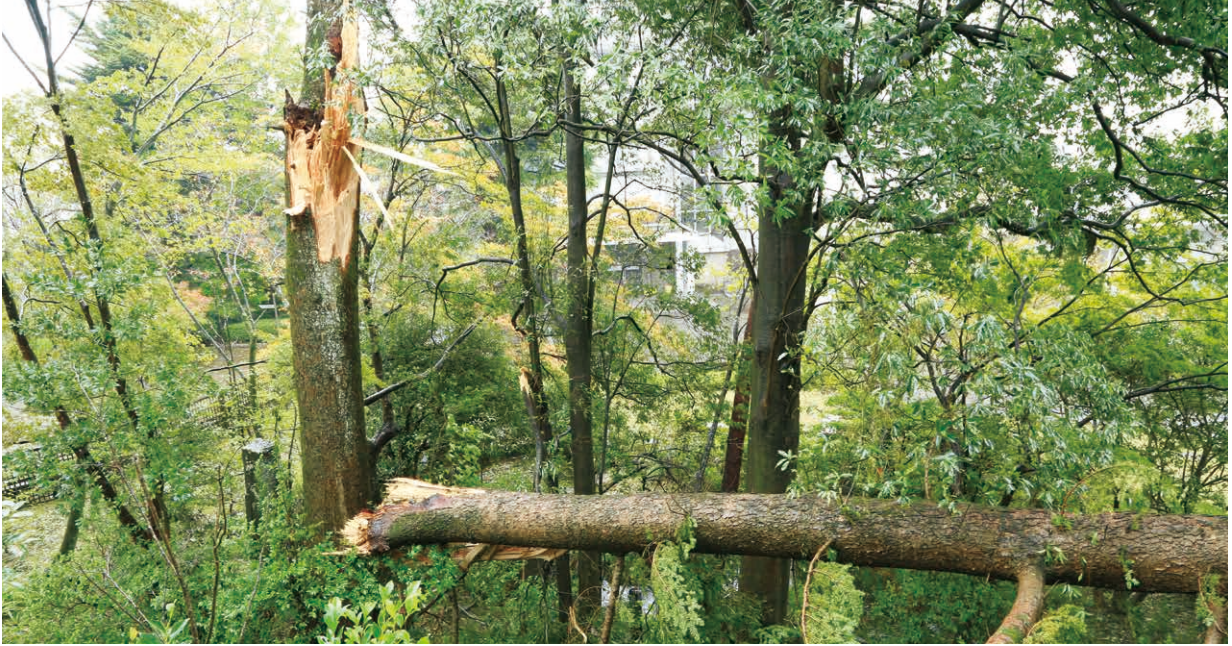
また、北東部の北側急斜面において、高さ20m以上のモミ3本の倒木や幹折れ、枝折れがあった（図10、11、12）。これは、モミは太い横枝をほぼ水平に伸ばした円錐状の樹冠を形成するため、北からの強風を樹冠全体に受けて激しく揺さぶられ、斜面下方側の根の浮き上がりによる倒木のほか、幹折れや枝折れが起こったと考えられる。また、倒木撤去のために伐採されたモミ（表1の3番、図25、27）の年輪による樹齢の計測では、樹齢は98年であった。1909年（明治42年）に皇太子殿下（大正天皇）が福井県を行啓した際に撮影された記録写真において、三段広場周辺にモミの若木が数本見られるが（福井市立郷土歴史博物館編、1987）、今回伐採されたモミは、行啓の約10年後に芽生えたものであることが確認できた。

図10：表1の2番のモミの枝折れ（足羽山 三段広場）

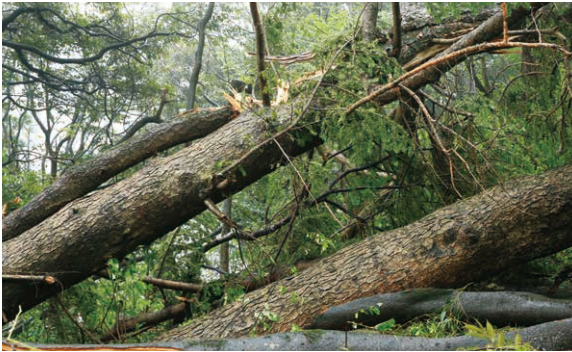
図11：表1の3番のモミの倒木（足羽山 自然史博物館裏）

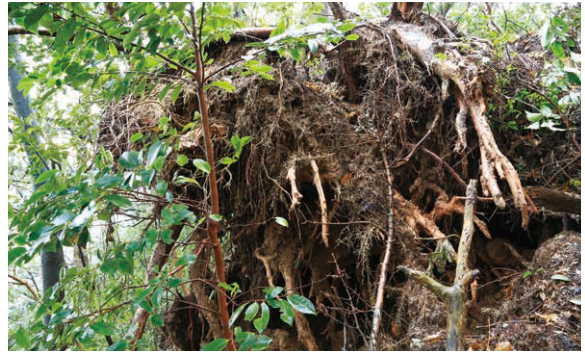
図12：表1の3番のモミの倒木（足羽山 自然史博物館裏）
図11の根の浮き上がり

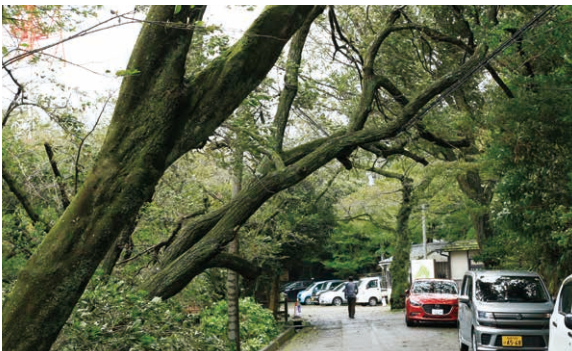
図13：表1の18番・19番のコナラの倒木（足羽山 招魂社周辺）

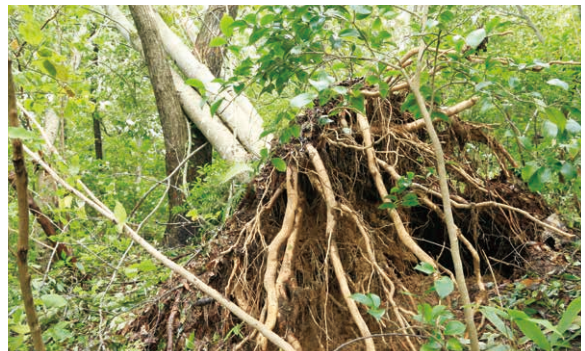
図14：表1の25番のコシアブラの倒木（足羽山 柄鏡塚古墳）

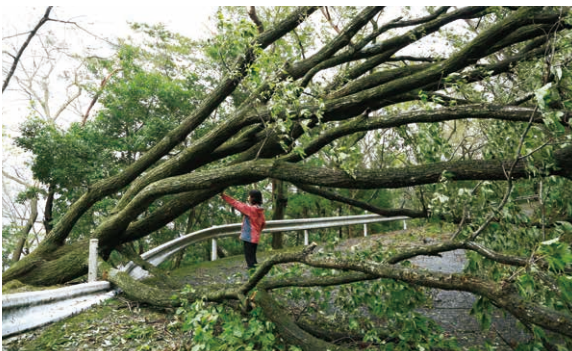
図15：表1の28番・29番のコナラの倒木（足羽山 西墓地）

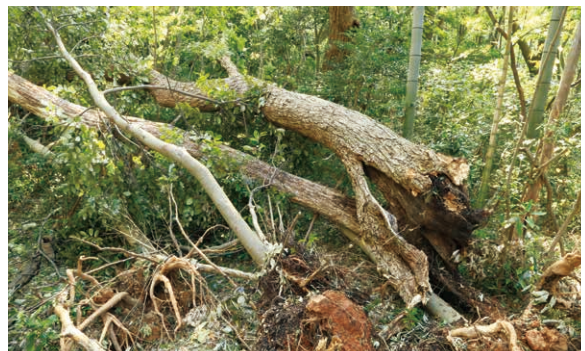
コナラの倒木が最も多く13本であった。植生の約7割をコナラなどの落葉広葉樹林が占めていることから、相対的にコナラの倒木が多くなったものと考えられる。コナラの倒木の原因のうち、斜面下方側の根の浮き上がりによるものが9本、樹幹の腐りによるものが4本であり、他の樹種ではクリにしか見られなかった樹幹の腐りによる倒木が約3割を占めていた。これは、コナラの樹幹に菌類等の腐朽による空洞化が起これ、木材強度が弱くなっていたことが原因であると考えられる。また、倒木撤去のために伐採されたコナラ（表1の5番、図24、26）の年輪による樹齢の計測では、樹齢は79年であった。今から72年前の福井空襲の折、

図16：表1の10番・11番のコナラと12番・13番のスタジイの倒木（足羽山 プナの道）

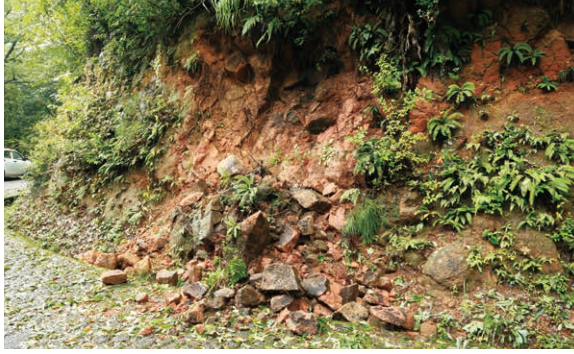
尾根筋の地質は、小山谷層と呼ばれる溶結凝灰岩層から成っている（図2）。この層は、深層風化が進み土壌化しているため、土壌はとて柔らかく、植物の根が地下深くまで入り込んでいる。一方、土壌が柔らかいことにより崖崩れが起きやすいという特徴がある（図17）。道路沿いの北側急斜面で倒木が多かったのは、本台風による激しい降雨により柔らかい土壌がさらに緩んだため、もともと根の張り方が弱いと考えられる斜面下方側の根が簡単に浮き上がり、倒れたものと考えられる。

図17：図2の小山谷層の崖崩れ（足羽山 柄鏡塚古墳）

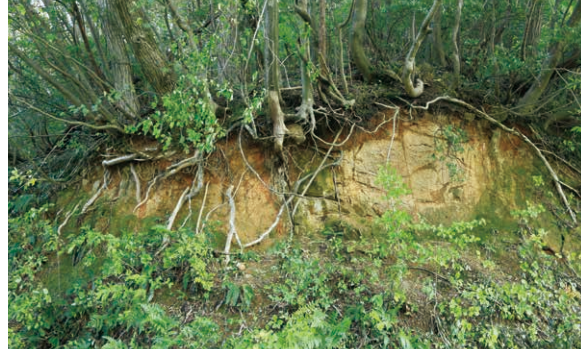
山全体がデイサイトという火山岩から成っている(図2)。岩盤が固く風化が進んでいないため、土壌がとても薄いという特徴がある(図18)。そのため、樹木の根は浅い土壌中を横に張っていると考えられる。西部の道路沿いの北側急斜面で、根が岩盤上をすべった倒木が多かったのは、激しい降雨により薄い土壌が緩んだため、強風に揺さぶられた樹木の根が、土壌と共に固い岩盤上を斜面の方向にすべり落ちたものと考えられる。

図18：図2のデイサイトの岩盤（八幡山 展望台付近）

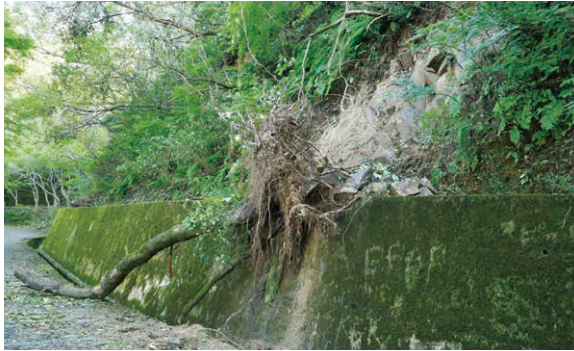
図19：表2の1番のサクラ類の岩盤上のすべり
（八幡山 月見3丁目）

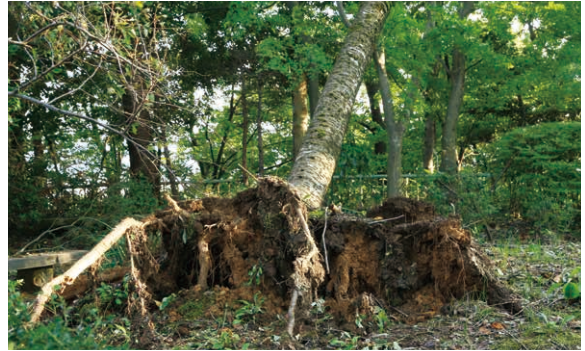
図20：表2の6番のソメイヨシノの倒木（八幡山 八幡山広場）

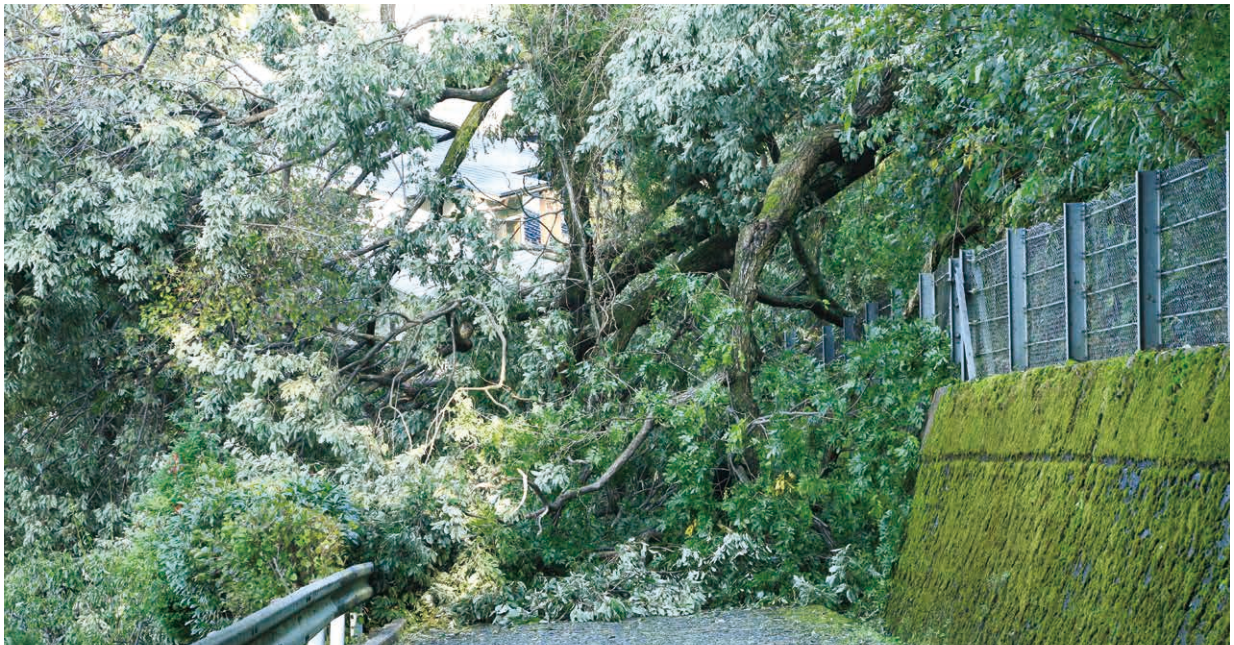
図21：表2の17番・18番のコナラの岩盤上のすべり（八幡山 月見5丁目）

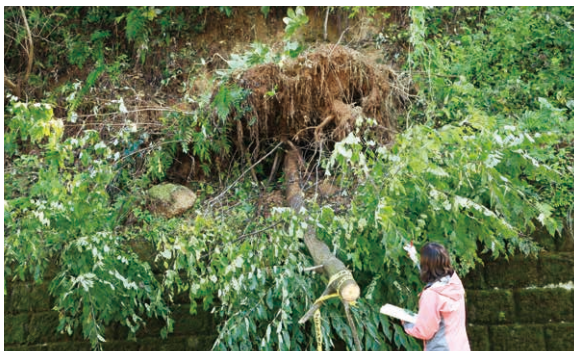
ら成り、その周辺は門前層と呼ばれる凝灰岩層もしくは凝灰質砂岩・泥岩互層から成っている(図2)。風化が進んでいるが土壌は薄く、崩れやすいという特徴がある(図22)。道路沿いの北側斜面で倒木が多かったのは、激しい降雨により薄い土壌が緩んだため、もともと根の張り方が弱いと考えられる斜面下方側の根が簡単に浮き上がり倒れたものと考えられる。また、根が岩盤上をすべって倒れたソメイヨシノ(表3の2番、図22)は、降雨により緩んだ土壌と共に斜面の方向にすべり落ちたものと考えられる。

図22：表3の2番のソメイヨシノの岩盤上のすべり
（兎越山 福町）

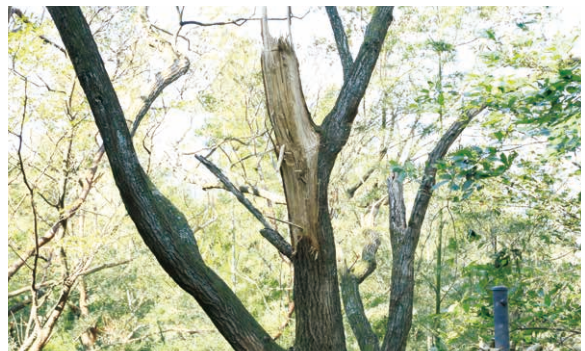
倒木等が見られた北西部の道路沿いの北側斜面は、本台風の北からの強風の障壁になったと考えられる。このことから、斜面という不安定な生育環境と、そこに生育する樹木への風当たりが非常に強かったことが原因と考えられる。また、尾根筋の車道沿いで幹折れが見られたのは、標高が82mと低く地形の傾斜も緩やかであることから、風当たりは比較的弱かったとみられ、倒木ではなく幹折れになったものと考えられる。

図23：表3の6番のコナラの幹折れ（兎越山 湊町）

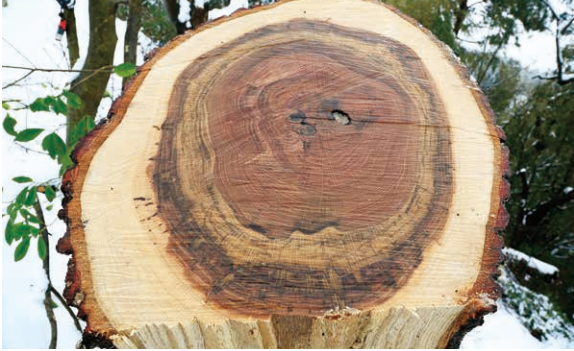
図24：表1の5番のコナラの倒木の切株 直径65cm
(足羽山 自然史博物館裏)

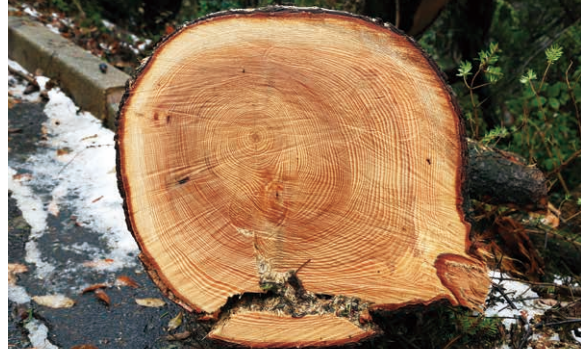
図25：表1の3番のモミの倒木の切株 直径80cm
(足羽山 自然史博物館裏) 図11, 12のモミ

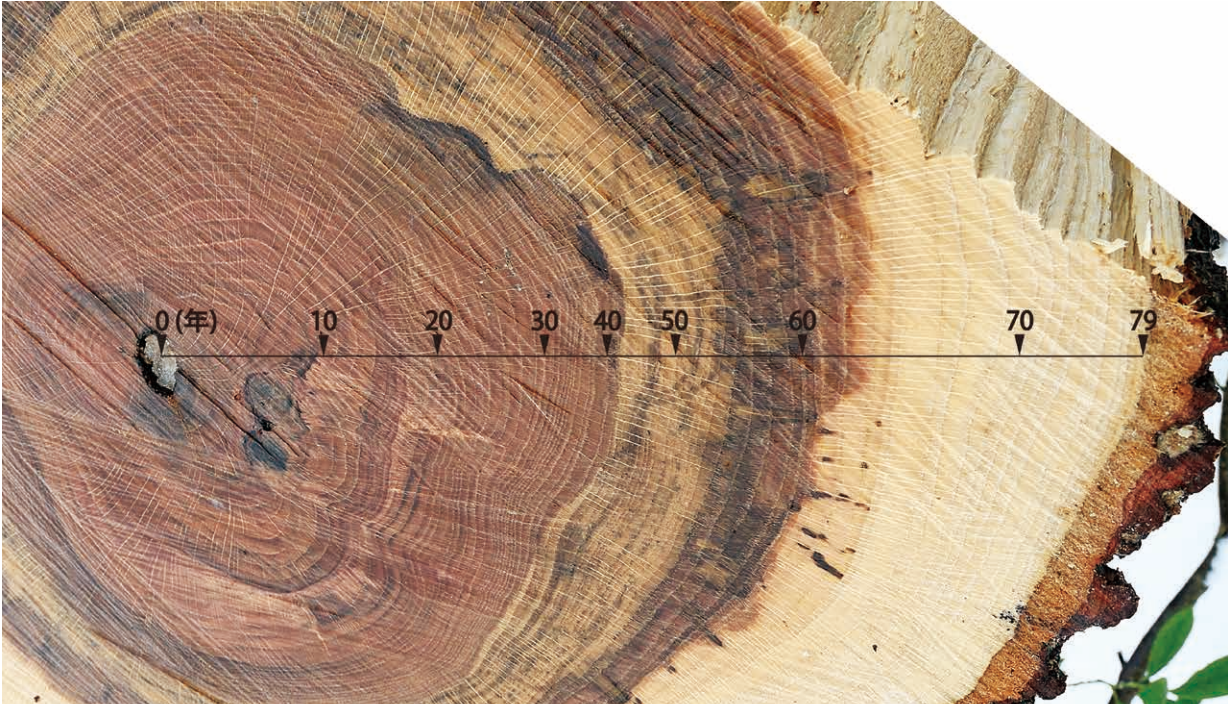
足羽山において、12月5日にモミ、12日にコナラの倒木撤去のための伐採が行われたため、伐採後のそれぞれの切株について、樹幹の直径と年輪による樹齢の計測（深澤、1990）を実施した。その結果、コナラの樹幹の直径は65cm（図24）、樹齢は79年であり（図26）、心材と辺材が区別でき、樹皮にコルク層が発達し、年輪は不明瞭な部分もあった。モミの樹幹の直径は80cm（図25）、樹齢は98年であり（図27）、年輪は明瞭であった。いずれも、方角による年輪幅の違いや、福井空襲（1945年）の火災の痕跡等は認められなかった。

図26：図24の年輪の拡大（図中の目盛は年輪の数を表している）樹齢79年

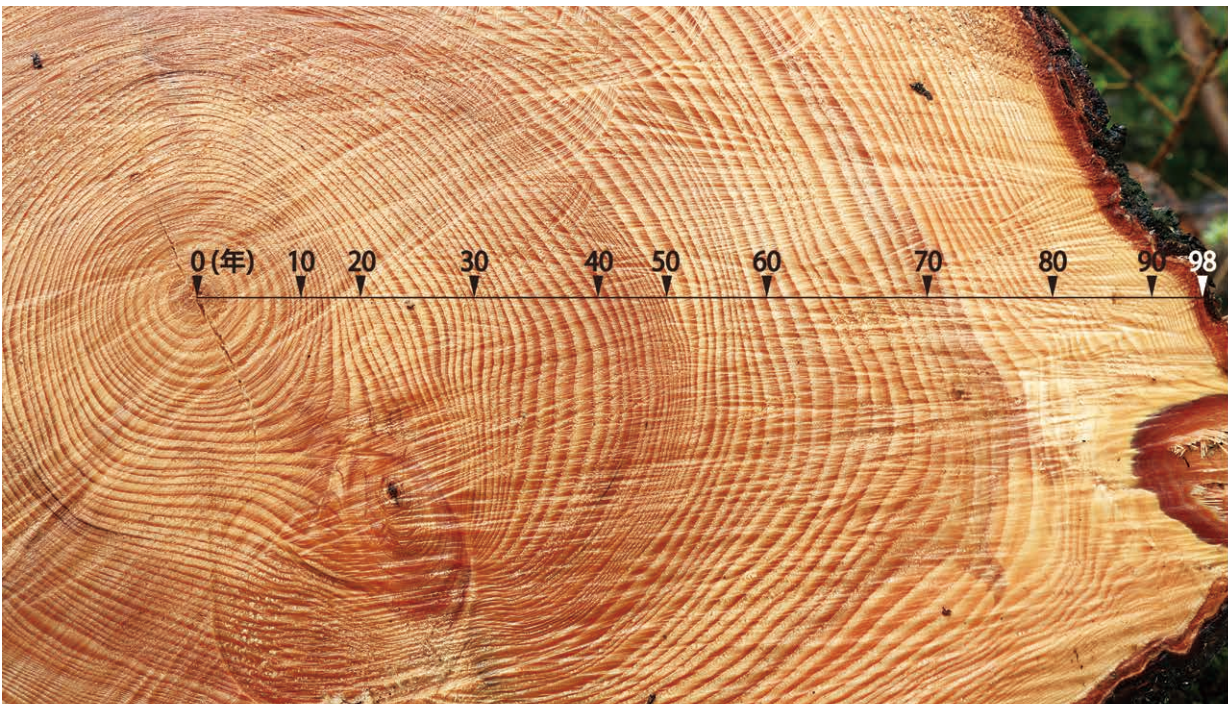
図27：図25の年輪の拡大（図中の目盛は年輪の数を表している）樹齢98年
