# 福井県大野市内のホタル観察

吉田 衛 司\*

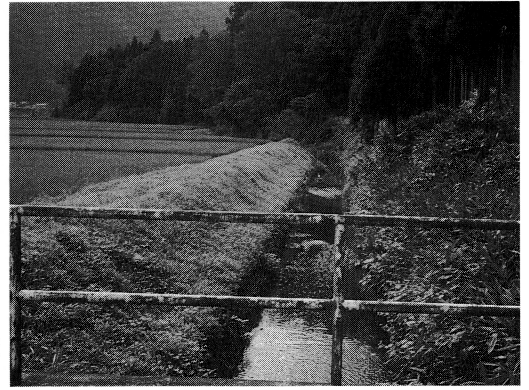
4

タイプ3の河川：両岸がコンクリートだが高さが  
50cm位で、ピーク時には15～20匹のゲンジが見ら  
れる。  
赤根川・西大月（地点2）

時に10～15匹見ることができる。タイプ3の河川(図版1-3,4)は、見るからに小川で、両面が土で、川底からの高さも1mまででホタルが発生するには十分よい環境である。それだからこの河川はゲンジだけではなくヘイケも発生する場所で、河川の幅は狭いけれどピーク時には20～30匹発生し、今年は8月15日になっても3,4匹のヘイケがまだ発見できた。タイプ4の河川(図版2-1)は、昨年まではタイプ3のような河川でヘイケもゲンジも見ることができたが、3面ともコンクリート張りに“改修”された河川である。例えば、大野市街地南方の篠座周辺では、県立大野高校ができ、まわりの道路をつくるために小さな沼や小川を3面ともコンクリート作りの河川に改修工事したので、もう1匹もいなくなった(図版2-2,3)。しかしあと何年か後、コンクリートが古くなり土が見えだし、河川にカワナなどの貝がいればホタルが発生するかもしれない。タイプ5の河川(図版2-4)はタイプ4の河川に比べ、川底からの高さが高く、3m近くあり、3面がコンクリートにおおわれて水の流れも早く、とてもホタルが発生できるようには思えない。

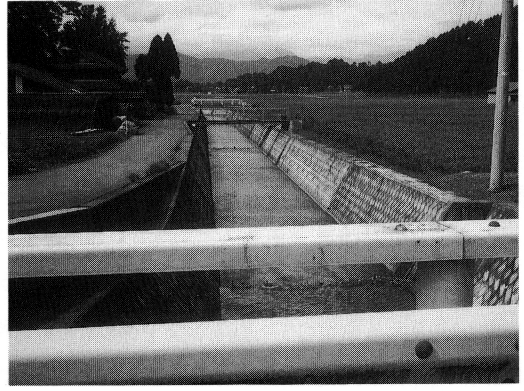
4

タイプ5の河川：3面ともコンクリート。川底も深く、ホタルは1匹も発生しない。

赤根川・阿難祖橋付近（地点18）

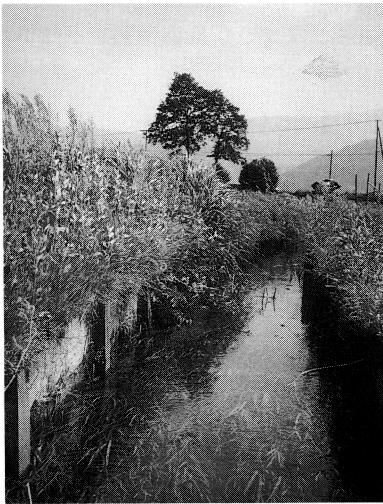
2

工事前(1989年)の赤根川・篠座付近：タイプ3の河川で、ゲンジだけでなくヘイケも発生していた。

赤根川・篠座付近（地点25）

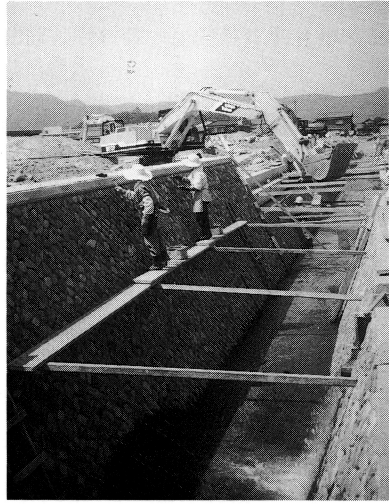
3

工事中(1993年)の赤根川・篠座付近：道路改修に伴い、河川も3面コンクリート張りになった。

赤根川・篠座付近（地点25）
