福井市足羽山の笏谷石と旧採掘坑道の陥没

The Shakudani Ishi and collapse of old mining gallery in the Asuwayama, Fukui City

(要旨) 足羽山に残る笏谷石採掘跡の分布図を作成した。笏谷石中にはアクリエッショナリラピリ、アルモードラピリ、ノジュール密集層などをはじめ、水中火碎流に伴う火碎サージ堆積物やタービダイト堆積物などが存在する。特異な堆積構造である“雲”には、軽石礫の逆グレーディングや成層した軽石密集層などが存在し、水中火碎流堆積物であると考えられる。X線分析の結果、 SiO_2 量は63%～77%。加茂河原の笏谷石には CaO が多く、鉱物組成はQuartz, Albite, Anorthite, Orthoclase, Hematite, Calcite, Chloriteなどである。2005年8月の陥没箇所は、西墓地七ツ尾口旧採掘坑道の最奥で、陥没原因は坑道天盤の厚み不足、地質構造の弱線部、岩盤の風化による劣化や亀裂の進行、集中豪雨による天盤上の埋め土の重量増加などであった。

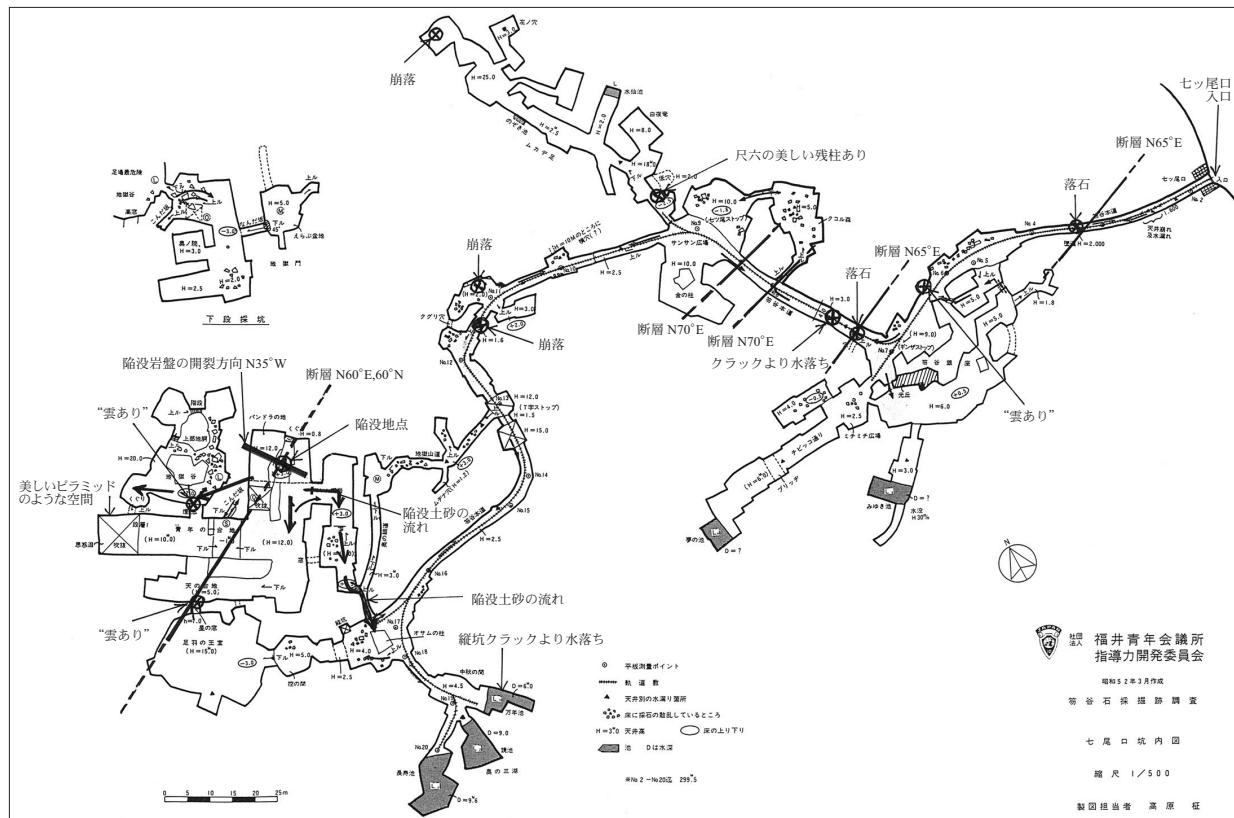
(図1) 七ツ尾口旧採掘坑道図 (福井青年会議所1977年に地質構造加筆)

平成17年8月16日早朝に、西墓地で大陥没が発生した。陥没箇所は、七ツ尾口旧採掘坑道(図1)の一番奥で、通称“パンドラの地”と呼ばれている付近であった。陥没原因是、坑道天盤の厚みの不足、岩盤の風化による劣化や亀裂の進行、集中豪雨による天盤上の埋め土の重量増加などであると考えられている。(福井市, 2008)

穴底の岩盤は、笏谷石を採掘した旧坑道の天盤で、以前に調査した経験から、七ツ尾口旧坑道(図1)の延長部の最奥と考えられた。表面から見る限り、岩盤の風化や劣化がかなり進んでおり、もとの笏谷石の色とは異なり、淡赤色を呈していた。岩盤の厚さも数メートル以下と考えられた。また、岩盤にはある方向に決まった割れ目が幾本も認められ、構造的に断層などの弱線部であるように観察された(写真58,59)。岩盤の開裂の方向(N35°W)は、内部にある坑道の伸びの方向とは一致しない(写真60,61)。また、七ツ尾口坑道内部の通称足羽の王室付近の星の窓にある、笏谷石中の断層破碎帯(写真18)の方向(N60°E, 60°N)や小山谷断層、笏谷断層の方向とはほぼ直交する。

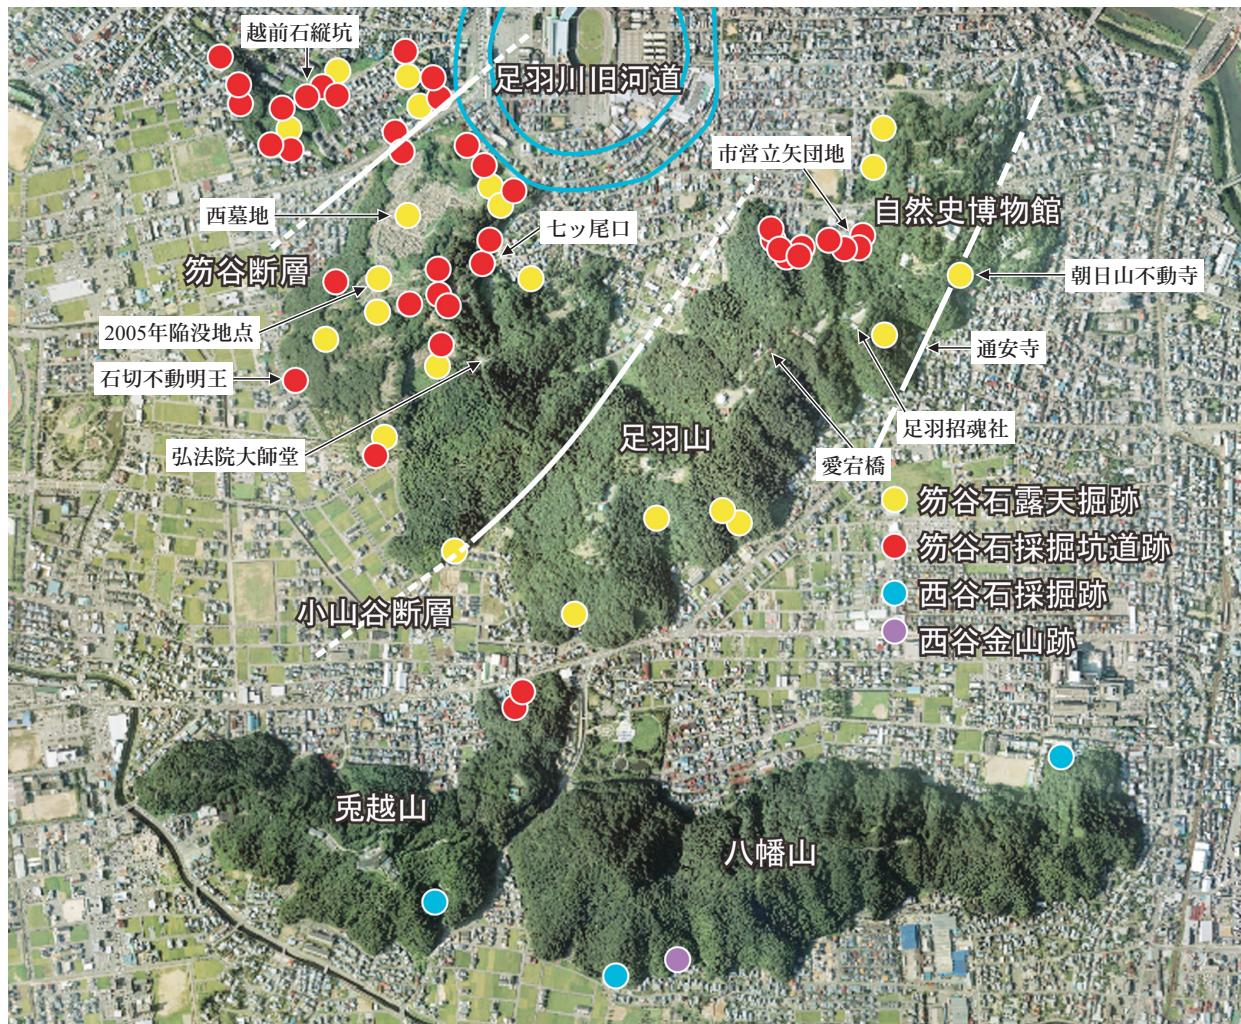
(図2) 筱谷石などの採掘跡分布図

大規模な露天掘り跡(図2)は、西墓地一帯、朝日山不動寺、笏谷の山麓部の凹地、弘法院大師堂西側の墓地などで見ることができる。確証はないが、考顕寺のトンネル付近の凹地や市営立矢団地付近の山麓部の凹地も、かなり昔の露天掘り跡である可能性が高い。旧採掘坑道の主なものとしては、七ツ尾口坑道(写真2)、石切不動明王の横坑(写真3)、加茂河原の越前石株式会社の二つの縦坑(写真4)、丹巖洞の縦坑、弘法院大師堂西側の横坑などがある。大正時代以降の採石場は西墓地付近および加茂河原付近に集中している。また、足羽山は、小山谷断層および笏谷断層により、三つのブロックに分断されている(図3)。この断層を境に、西側のブロックほど下に落ち込んでいる。そのため、良質の笏谷石は西側に行くにつれ、断層を境に階段状に分布し、地下深くに存在することになる。

足羽山には、これら笏谷石の採掘跡である、露天掘り跡や採掘坑道跡が無数に存在し(図2)、現在でもその場所が特定できる。その分布調査を兼ねて入坑可能な旧坑道に入り、その内部の笏谷石の岩相、堆積構造、断層などの調査を行った。その結果、火碎流堆積物のフローユニット境界にあたる“雲”(吉澤, 1976)の詳細な構造について、新しい解釈が可能となった。また、火碎流のサージ堆積物やタービダイト堆積物の存在も

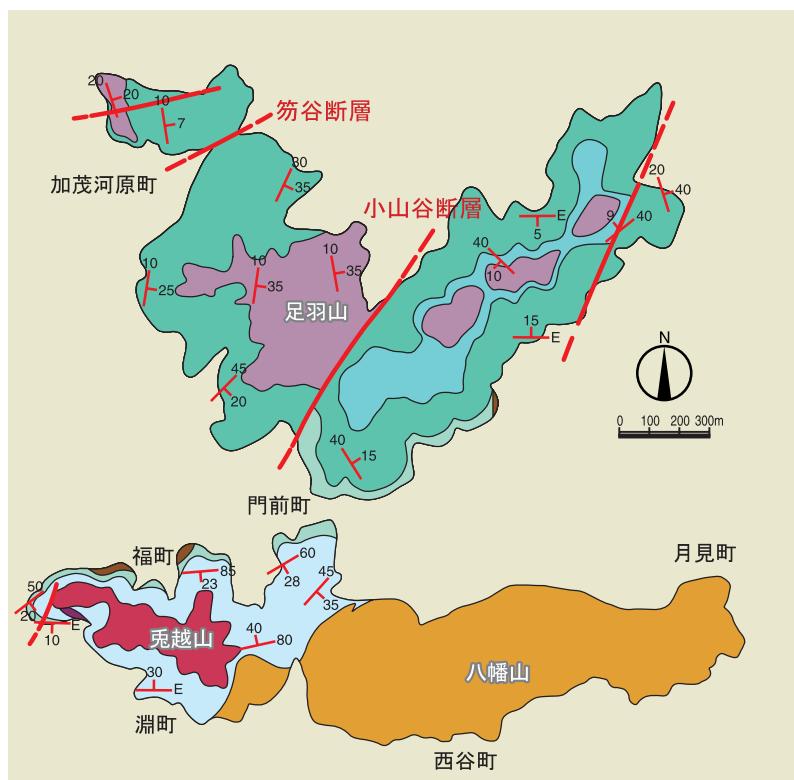
(図3) 足羽三山の地質図 (吉澤康暢, 1976に一部加筆修正)

足羽三山の地質図(図3)からもわかるように、三山を構成する岩層の中で、笏谷石を生む笏谷層は、最も広く厚い分布を示している。笏谷石の岩質は、主にデイサイト軽石火山礫凝灰岩からなり、水中あるいは一部陸上に流れ出した火碎流堆積物(吉澤, 1976)である

今回の足羽三山の調査による新たな観察結果から、1976年に作成した足羽三山の地質図の一部を修正しなければならなくなつた。これまでの地質図では、足羽山に分布する笏谷層の下位に門前層上部が存在すると考え、区別して図化してきた。しかし、調査の結果、足羽山に分布する門前層上部層と考えてきた、成層した凝灰岩・火山礫凝灰岩・凝灰角礫岩などの互層部は、火碎流堆積物である笏谷層との間に明瞭な境界が存在しないこと。また、岩質的にあまり差がないことなどから、笏谷層の一連の堆積過程の中の初期の堆積物であると判断した。また、笏谷層の上位の不動明王層であるが、この層については、層序的には、水中あるいは一部陸上に流れ出した火碎流堆積物である笏谷層と、陸上に流れ出した溶結凝灰岩層である小山谷層(写真45,46,47,48)との間にはさまれた境界的な位置づけの堆積物と考えてきた。しかし、不動明王層は、凝灰岩・凝灰質砂岩・凝灰質泥岩の互層からなるが、どの露頭においても下位の笏谷層との間に明瞭な境界はなく、漸移している。また、足羽山の山塊を二分する小山谷断層を境に、断層西側のブロックには不動明王層が存在せず、笏谷層の上位に直接明瞭な境で、小山谷層が重なっている。一般に水中での火碎流を主とした火山活動において、火碎流堆積物の最上部には、水中を降下し流動する火山灰や碎屑物の懸濁流により、成層したタービダイト層が形成されることが知られている。つまり、不動明王層を、笏谷層の中の水中火碎流の最上部に堆積するタービダイト層(写真41)と位置づけると、笏谷層の激しい火碎流の流出が弱まつた、比較的静穏な時期の水底堆積物と考えることができる。以上のことより、不動明王層を笏谷層に含めることにした。

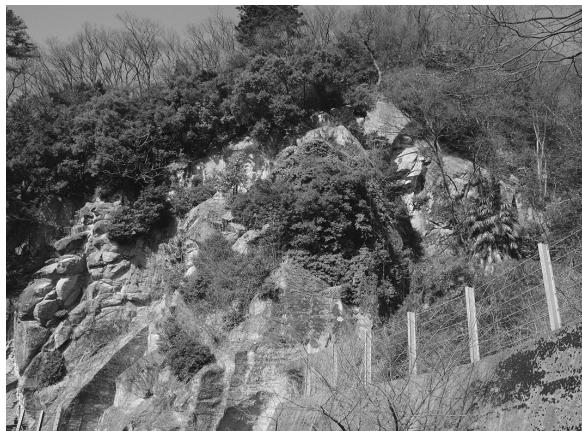
写真1 朝日山不動寺の笏谷石露天掘り跡

江戸時代の福井城下絵図を見ると、現在の朝日山不動寺(不動明王)の場所には、往古持宝院や護摩堂があった。朝日山不動寺の正面の崖(写真1)は、高さ約30m以上あり、足羽山を構成する内部の断面が見えている。この崖は、上から下まですべて均質な笏谷石からなり、いたるところに大ツルの手掘り痕が明瞭に残る大規模な

露天掘り跡である。岩層の途中に“雲”は観察されず、成層構造もなく塊状である。ここが露天掘りされていた時期は不明であるが、動力を使用した形跡がないことから、江戸時代ないしはそれ以前のものであると考えられる。

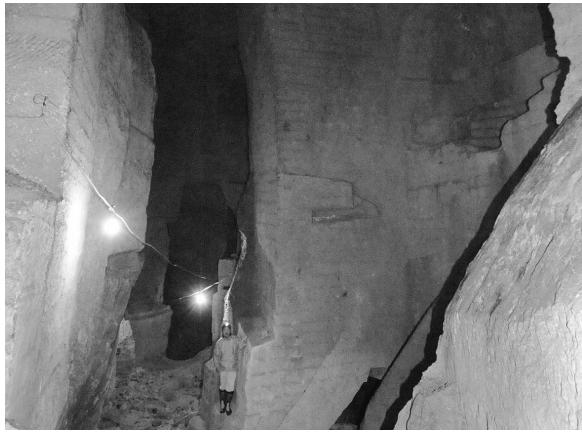
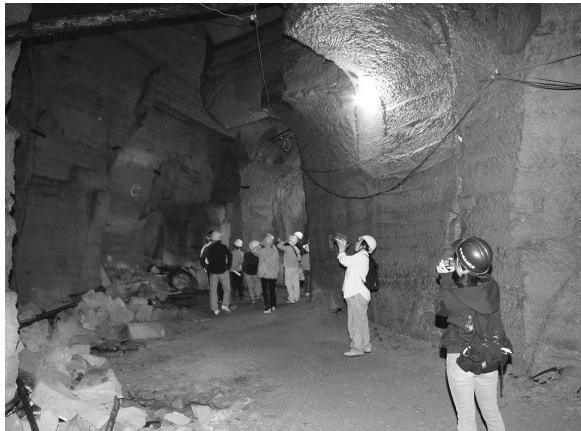
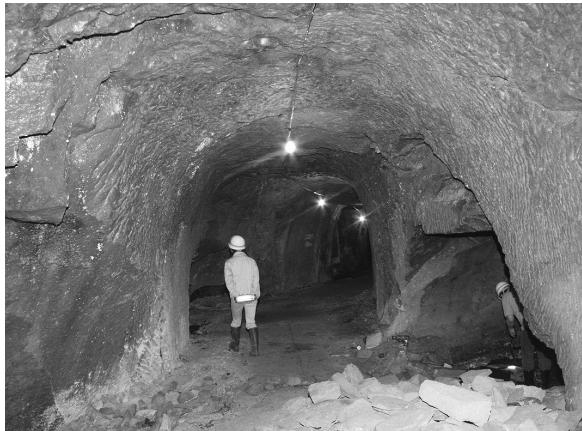
西墓地一帯には、入坑が不可能な未知の旧採掘坑道の空洞が数多く存在する(写真6,7,9,10,11,12)。この空洞が原因の小陥没が、これまでにも幾度か発生している。七ツ尾口旧採掘坑道に入ってみると、坑道内部の笏谷石の岩盤には、多数の断層破碎帯や無数のクラック等が存在する(写真14,15,16,17)。また、天盤が落盤し、大岩塊が坑道床に多数散在しているところもある(写真62,63,64)。今後、入坑に際しては十分な注意と安全対策が必要である。さらに、ボーリング等による地下空洞の実態調査もすすめていく必要があると考えている。

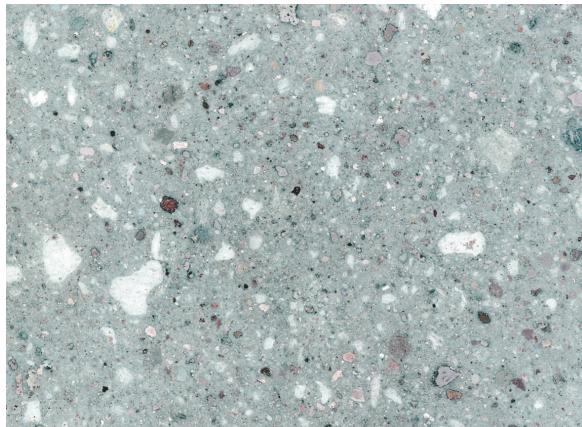
写真21 朝日山不動寺産の笏谷石(ごまんど石)

朝日山不動寺の笏谷石は、白いデイサイトや軽石の火山礫が多く含まれていて、それが良く目立つデイサイト軽石火山礫凝灰岩で、通称“ごまんど石”と呼ばれているもの(写真21)である。この石材は、デイサイト礫を多く含むため、通常の笏谷石に比べると硬く、昔の石工たちはこの石材を採掘するとき、大ツルの先端部の焼入れを一日に何度も行ったと聞いている。また、機械力が導入されてからも、ダイヤモンドカッターの刃の消耗が早かったそうである。足羽山三段広場山頂の繼体天皇石像(明治16年建設)もこの“ごまんど石”に近似している。おそらくこの付近から採掘した石材を使用したものと考えられる。

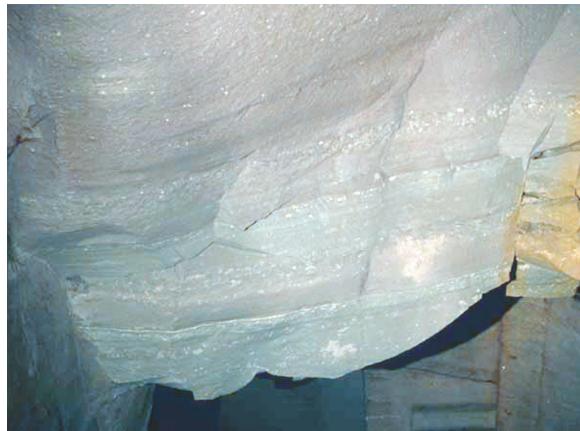
写真30 七ッ尾口坑道内部で見られる筛谷石中の“雲”

“雲”は、笏谷石採掘の石工や業者間で言われている、笏谷層の中の特異な堆積構造(写真30)である。石材の切断の方向によって見え方が異なるが、内部に含まれる白い大きな軽石礫が、空に浮かぶ白い雲のように見えるところから名づけられたようである。この特異な堆積構造である“雲”は、笏谷層の内部に数層認められるもので、火碎流堆積の際のフローユニット境界であると考えられる。“雲”的大部分を構成する白い軽石礫(写真24,31)は、上部ほど大きくなる傾向にあり逆グレーディングしている。このすぐ上部には、白い小さな軽石の薄い密集層があり、はっきりした白いベルト状に見える。この軽石密集層の上辺は水平な直線状をなし、すっきりしており、次の火碎流堆積物との境界をなしていると考えられる。

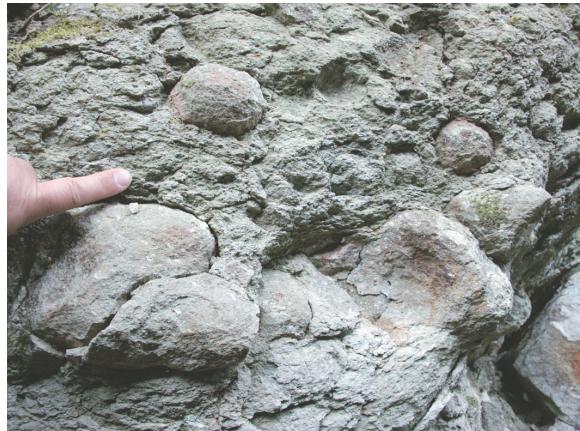
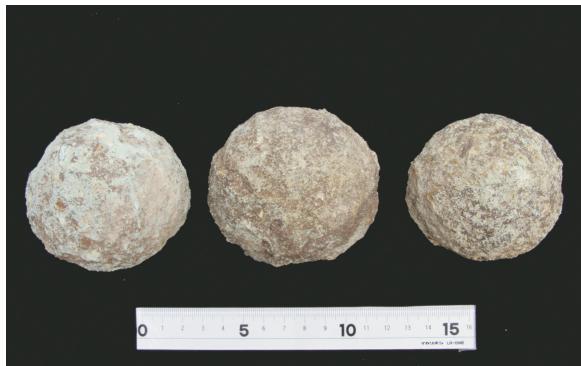
通安寺東側の露頭には6～15cmの球状～楕円体状のノジュールを多数含むノジュール密集層(写真32,33)が見られる。ここは笏谷層の最下部層にあたり、ノジュールを多く含む岩相は、白い流紋岩やデイサイトの火山礫が良く目立つデイサイト火山礫凝灰岩からなる。すぐ北東に位置する朝日山不動寺の“ごまんど石”と同質で、最上部のタービダイト層と接する付近の岩質と

写真32 筛谷層最下部ノジュール含有層

写真33 通安寺付近産出のノジュール

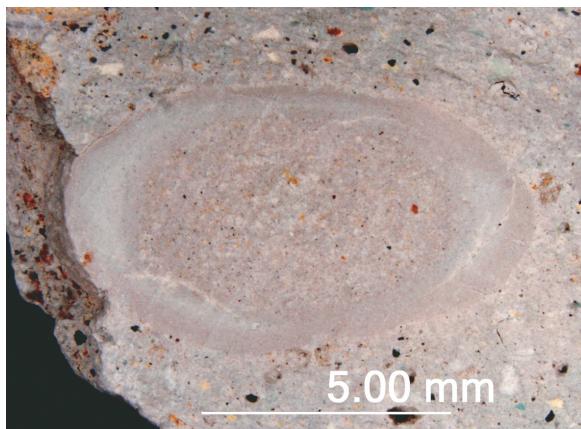
写真35 愛宕橋付近のアクレッショナリラピリ

笏谷石を産む笏谷層の最上部を構成する細粒の凝灰岩をはじめ、凝灰質砂岩・凝灰質泥岩の互層部においては、しばしば火山豆石(写真35)を観察することができる。足羽招魂社付近の愛宕橋南の車道沿いには、笏谷層と小山谷層(デイサイト溶結火山礫凝灰岩)との接觸境界部がある。この接觸部の小山谷層直下には、火山豆石を多量に含む細粒凝灰岩層がある。火山豆石の大きさは、約8～10mmである。

一般に、火山豆石ができる条件は、細かな火山灰を降らせる火山噴火があり、その噴煙中を雨粒が落下するとき、雨粒を中心に火山灰が凝集するといわれている。火山灰の接着剤になるのは水分なので、マグマ水蒸気噴火や水分の多いサージ中でも形成される。小山谷層は、陸上に流出した火碎流堆積物であることから、この火山豆石層は、火碎流のサージ堆積物であるか、または、笏谷層の堆積末期に起きたマグマ水蒸気噴火による降下火山灰とも考えられる。

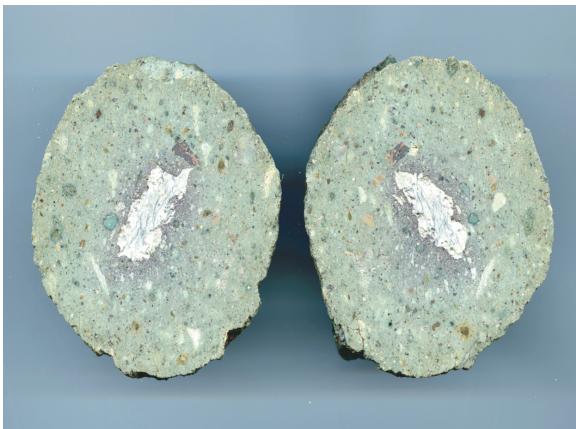
写真34 ノジュールの切断面の白い中心核

も同質である。ノジュールを切断してみると、ほとんど例外なく、その中心部には白いデイサイト礫(写真34)が含まれている。デイサイト礫からはシリカなどの成分が染み出しているよう、一種のハロを形成している。ノジュール内のラミナの方向はそろっており、橢円体の長軸の方向に一致している。

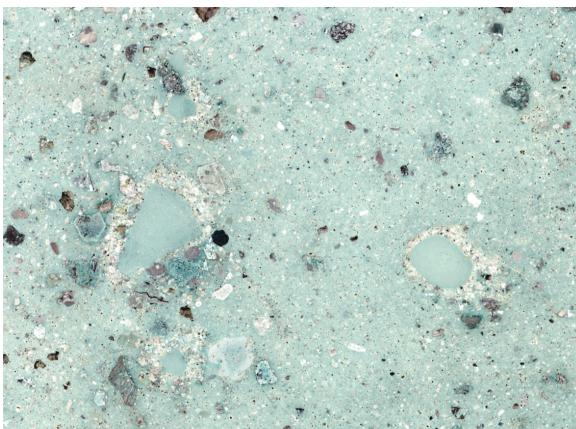
写真36 加茂河原産笏谷石中のアルモードラビリ

加茂河原の縦坑産の笏谷石中からは、しばしばアルモードラピリ(火山灰付着火山礫)が観察できる。(写真36)の標本の火山礫の大きさは、左の大きい方が2.3cm、小さい方が1.5cmあり、火山礫の周囲には、いずれにも小さな白い軽石などの粒子が多数付着している。これは、火山礫が堆積するとき、水分の多い湿った環境があり、火山礫が転がりながら、火山灰を付着させたものと考えられる。このアルモードラピリは、火碎サージ堆積物中にしばしば見られる現象である。

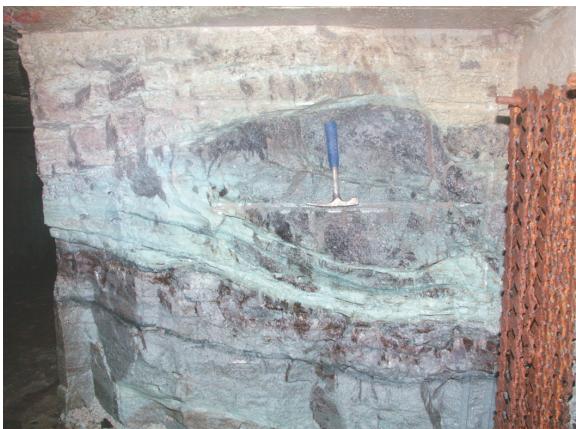
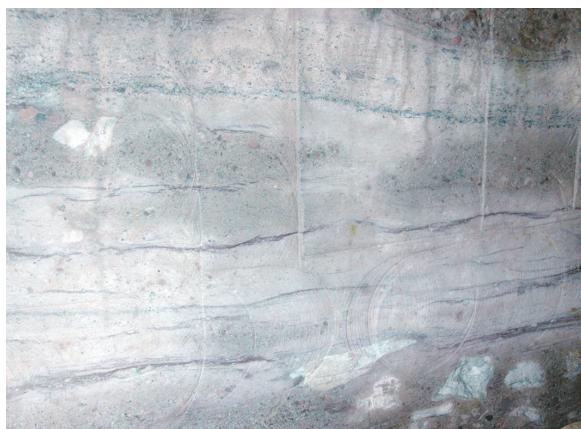
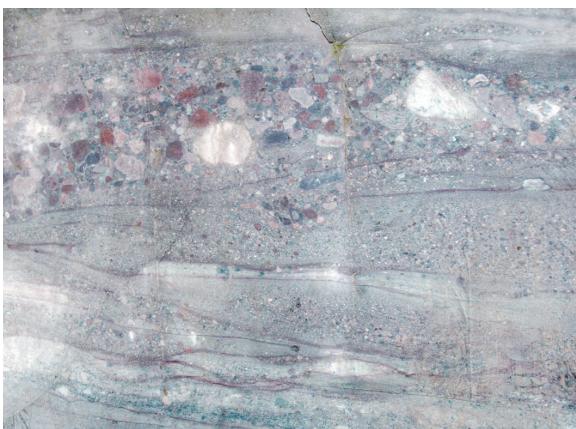
石切不動明王(足羽山西端の古墳公園付近)の旧採掘坑道内部に入ると、入り口部分から異様な堆積構造に目をみはらされる。それは緑色をした細粒の凝灰質泥岩をはじめ、粗粒な凝灰岩、凝灰角礫岩などが、入り乱れ、短い周期のクロスラミナを形成し、変化が激しいことである。これらの堆積構造は、サージ堆積物であるか火碎流のフロント部分に相当するような堆積物(写真38,39,40)である可能性が高い。

写真38 石切不動明王坑道内部で見られるサージ堆積物

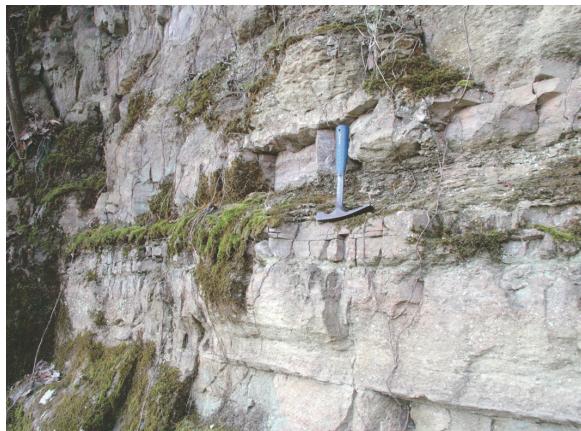
写真41 朝日山不動寺露天掘り跡最上部でみられるタービタイト層

最下部層の石質凝灰岩やノジュールを含む層は、水中火碎流に伴う、サージ堆積物と考えられる。また、最上部の細互層部は、成層構造や級化が明瞭であることなどから、水中火碎流に伴う、水中を降下し流動する火山灰や碎屑物の懸濁流により形成された、タービダイト堆積物と考えられる。

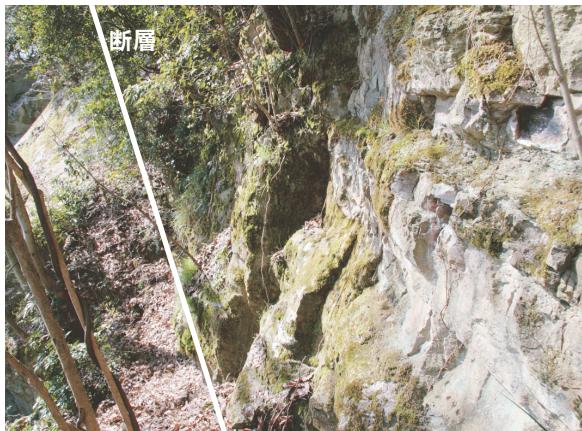
写真42 不動寺最上部の笏谷層がタービタイト層と断層で接する

朝日山不動寺および周辺の露頭からは、水中火碎流堆積物である笏谷層の堆積過程を考察するため、火碎シーケンス的データを得ることができる。最下部層は、凝灰角礫岩～石質凝灰岩からなり、不動寺から稻荷寺の南側にかけての連続露頭で観察できる。さらに、その南方の通安寺(西木田4丁目)東側では、6～15cmの球状～楕円体状のノジュールを多数含むデイサイト軽石火山礫凝灰岩層がある。不動寺の見える範囲の露天掘り跡の岩相は、白いデイサイトや軽石の火山礫を多く含むほぼ均質なデイサイト軽石火山礫凝灰岩で、成層構造がなく塊状で、溶結構造もほとんど見られない。崖の最上部には、不動明王層とされた凝灰岩・凝灰質砂岩・凝灰質泥岩のリズミカルなタービダイト層(5～15cmの細互層、N20°E, 12°W、写真43, 44)が下位の笏谷石と断層(N30°E、垂直)で接している(写真42)。層の厚さは約15～20mある。

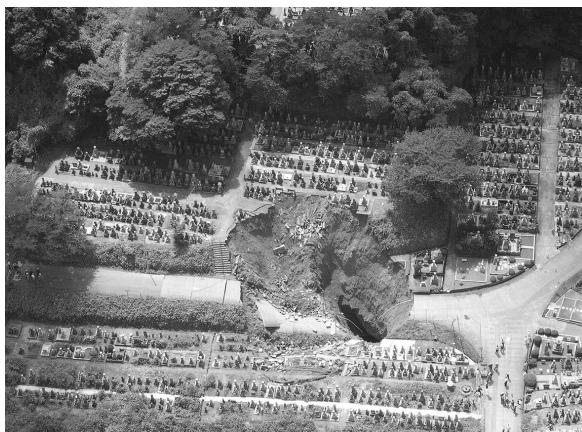
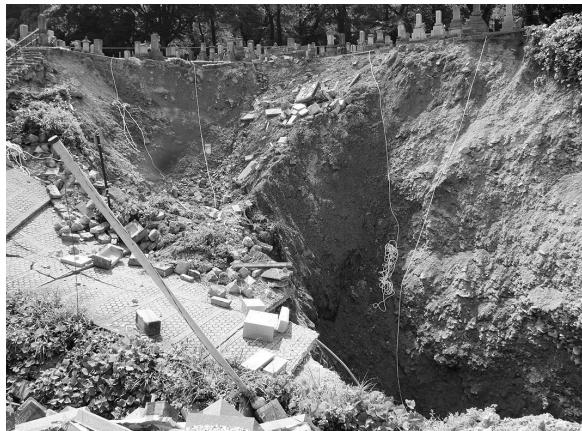
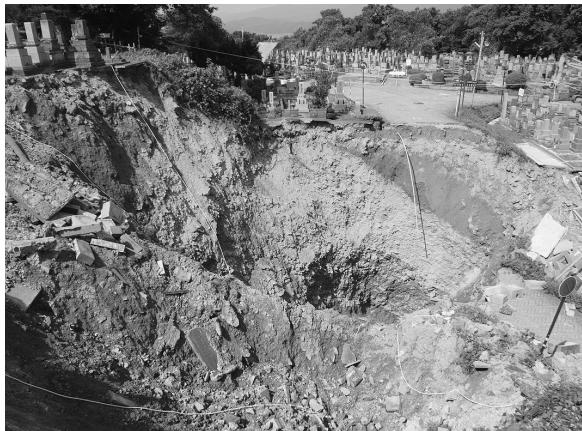
平成17年8月16日(火)の早朝、足羽山西墓地において突然、大規模な陥没が発生した。発生前に、付近でお墓が一部傾くという前兆現象があったようである。陥没穴の形状はすり鉢状で、穴の東西の長さは約27m、南北の長さは約35m、深さ約18mで体積が約3000m³(福井市, 2008)という大きさであった(写真52,53,54)。早朝であったため、人や車などが巻き込まれていなかつたのが不幸中の幸いであった。陥没原因については、現在のところ、笏谷石の旧採掘坑道天盤の厚み不足、岩盤の風化による劣化や亀裂の進行、集中豪雨による天盤上の埋め土の重量増加などであると考えられている。

写真52 平成17年8月16日未明西墓地で陥没発生

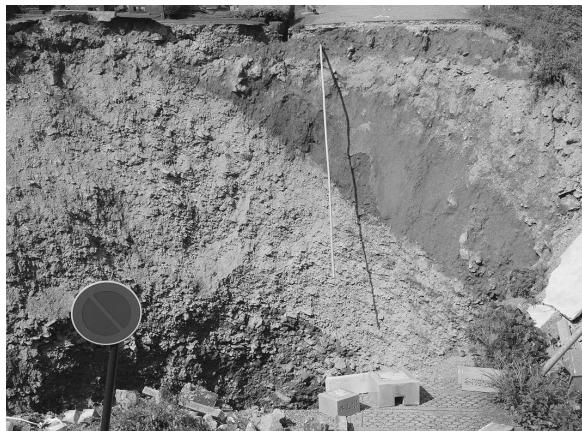
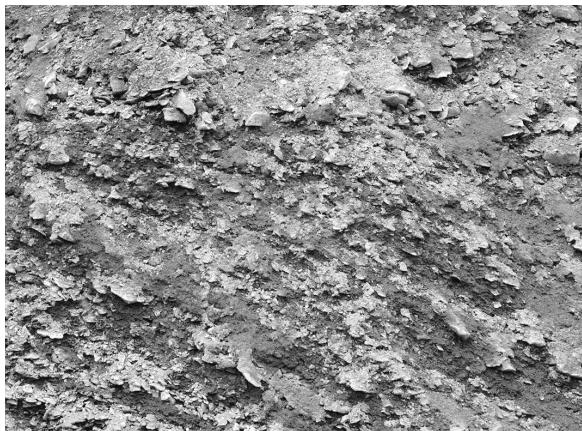
地表面から穴底の岩盤までは、主に礫混じりの砂礫層で埋められていた。礫のほとんどは、笏谷石の扁平な破片の集まりで、その配列方向はほぼ同じであった(写真55,56)。このことより、すり鉢状の穴周辺を構成する堆積物は人為的な埋め土と考えられる。笏谷石採掘坑道の天盤の上に約18mの埋め土が堆積することになる。これら大量の埋め土はいつ頃のものであろうか。おそらく、古い時代の露天掘り時に廃棄された笏谷石片の捨て場であった可能性が高い。

写真55 陥没地の垂直断面を見ると、上部のほとんどは埋め土からなっている

写真56 陥没地の断面で見られる埋め土の拡大(笏谷石の破片が平行に並ぶ)

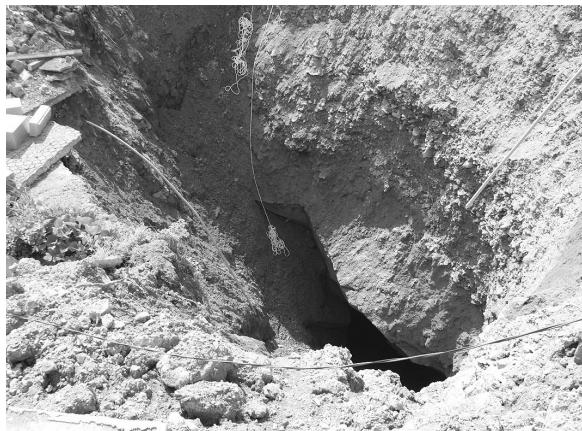
写真57 陥没穴底の岩盤の破断口

陥没直後、陥没部の穴の形状をはじめ、開裂した岩盤の形状や風化の度合いについて詳細に観察した。西墓地の地表面から岩盤の割れ口までの深さは、約18mで、その下部には暗黒の空洞(坑道)がパックリと口を開けていた(写真57)。すり鉢状の穴の斜面は急角度で、すべり残った墓石や残土はほとんどなく、すべてのものが穴底に吸い込まれていた。

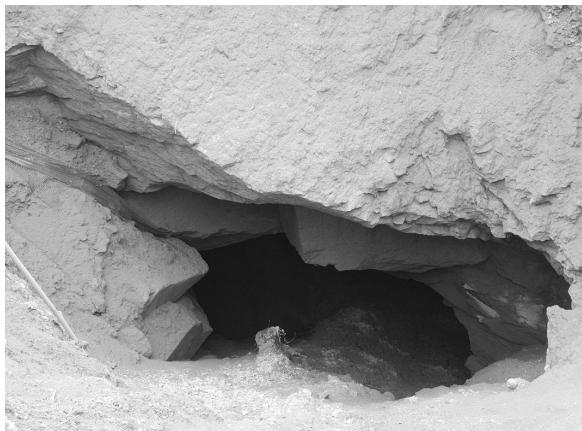
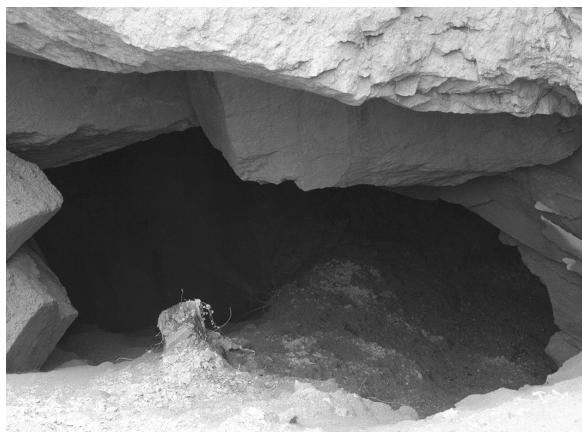
写真58 風化で劣化した笏谷石の破断口とその奥の空洞(坑道)

写真59 陥没穴底の破断口と空洞(坑道)の拡大

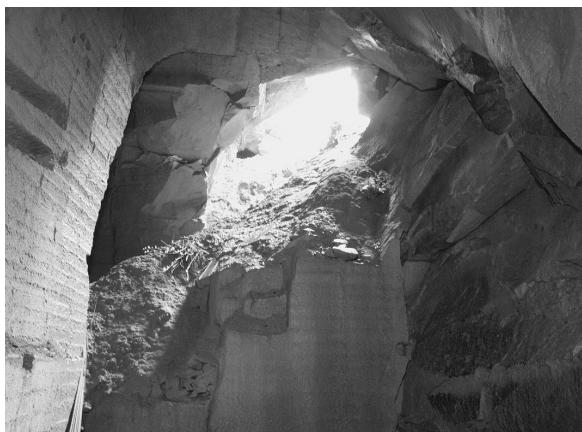
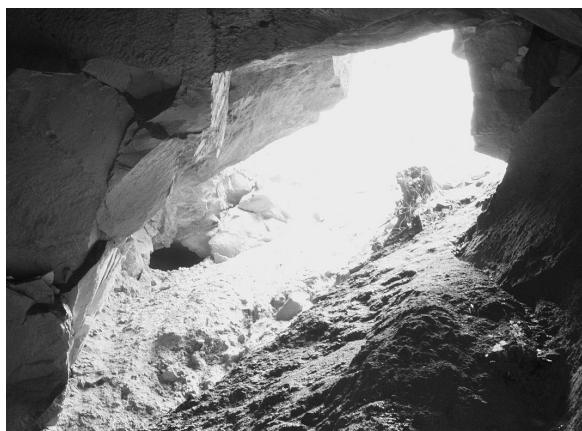
写真60 七ッ尾口坑道内部より見上げた陥没地岩盤の破断口

写真61 内部より見上げた破断口の拡大, 上部に小さな横坑入口が見える

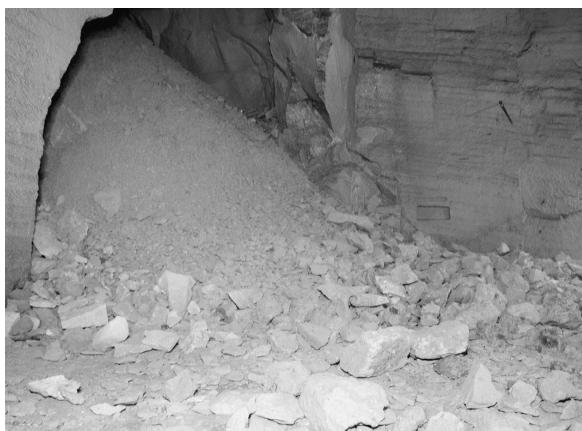
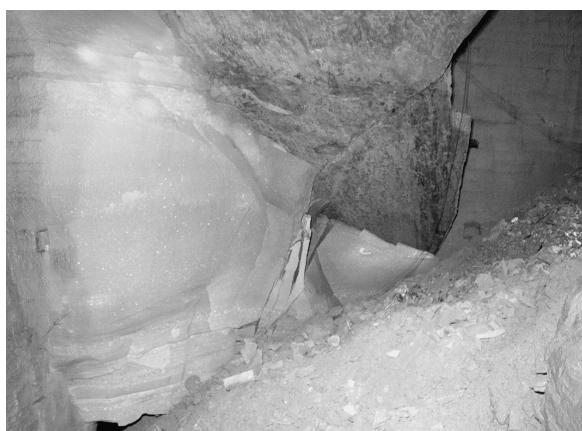
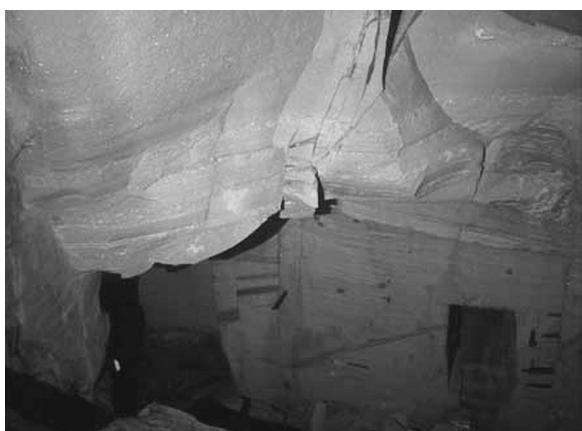
写真62 七ッ尾口坑道内部に流れ込んだ陥没土砂

写真63 七ッ尾口坑道内部の地獄谷を埋め尽くした陥没土砂(写真64と同じ位置)
